RAPPORT DE L'INSPECTION DES INSTALLATIONS CLASSÉES

Cessation d'activité partielle d'une carrière – visite d'inspection du 17 mars 2021

Société : SA LAFARGE HOLCIM CIMENTS ci-après dénommé l'exploitant Commune : Saint-Pierre-La-Cour au lieu-dit « La Lande du Maine Sud» (site concerné) N° S3IC : 0063.00487	
<u>Date de la notification :</u> 24 février 2021 <u>Régime de l'établissement :</u> <input type="checkbox"/> Seveso seuil haut <input type="checkbox"/> Autorisation, et en particulier : <input type="checkbox"/> IED <input type="checkbox"/> Seveso seuil bas	<u>Priorités d'actions :</u> <input type="checkbox"/> Établissement prioritaire national (PMI1) <input type="checkbox"/> Établissement à enjeux (PMI3) <input type="checkbox"/> Établissement autre (PMI7)
<u>Adresse de l'établissement :</u>	Usine - "Feux Vilaines" – 53410 SAINT-PIERRE-LA-COUR
<u>Adresse siège social :</u>	2 avenue du Général de Gaulle – TSA 20005 - 92148 CLAMART
<u>SIRET :</u>	30213556100801
<u>Activité :</u>	Carrière de calcaires et d'argiles
<u>Situation administrative :</u>	Arrêté préfectoral n° 2008-P-1098 du 3 septembre 2008

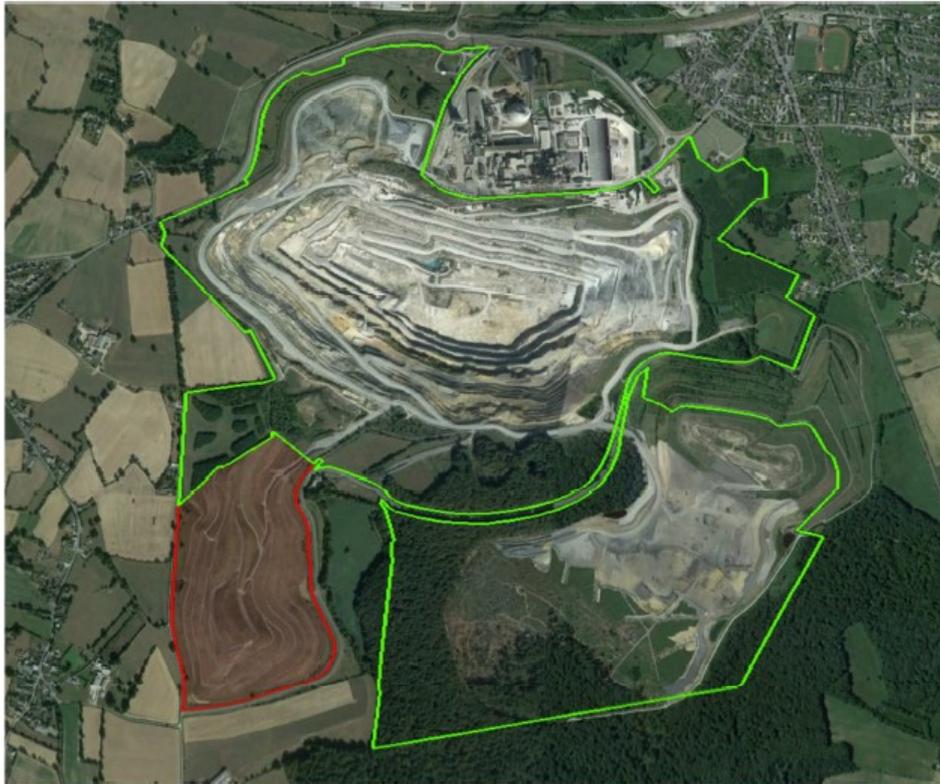
Parcelles objet de la cessation partielle d'activité

En rouge, le secteur à soustraire de l'autorisation de carrière de 2008

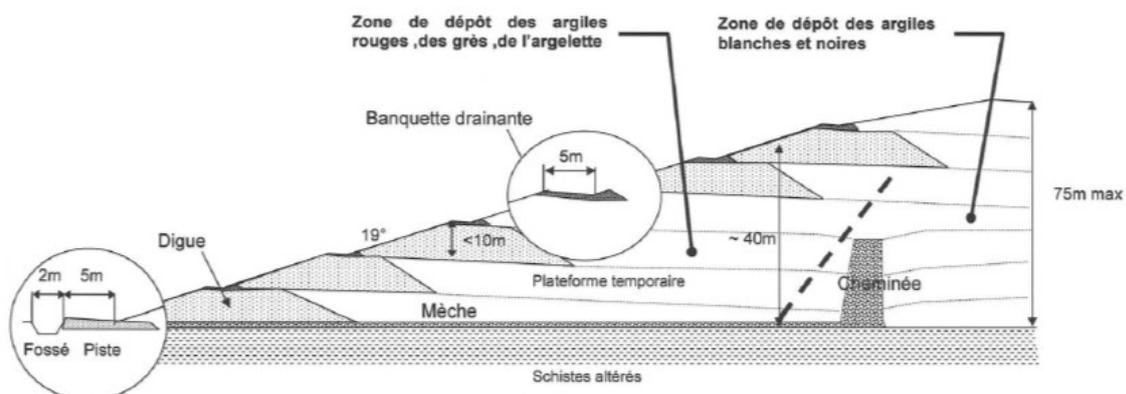
Coupe de principe pour la réalisation du merlon

Le bureau d'étude MICA Environnement a contrôlé la géométrie du dépôt (largeur, longueur, pente, espacement, consistance des banquettes, descentes d'eau, pentes entre 2 banquettes, gestion des argiles) pour en déduire aussi la conformité au projet en terme de stabilité.

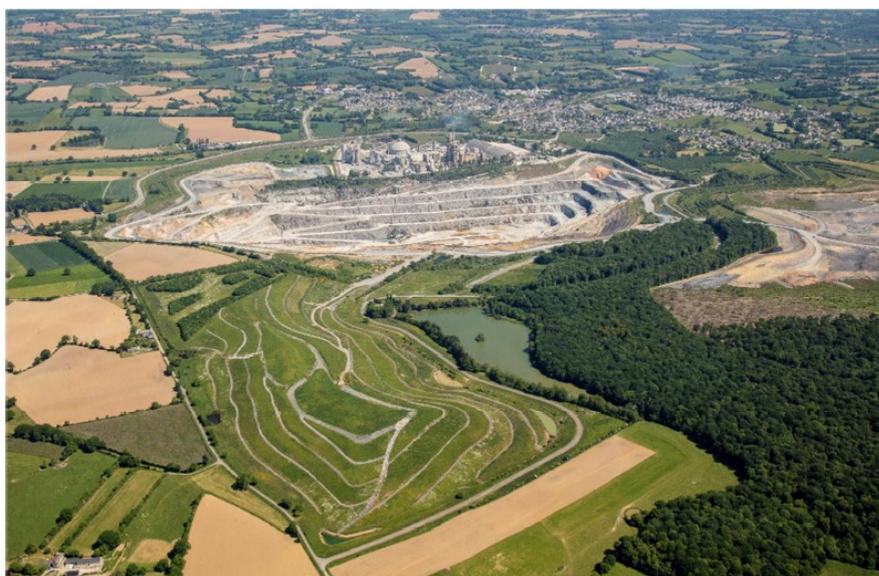
Vue aérienne après réalisation

L'étude conclue à la stabilité à long terme de l'ouvrage et à la conformité aux prescriptions de l'arrêté préfectoral d'autorisation. Le bureau d'étude relève que des adaptations du schéma de principe ont été rendues nécessaires localement lors du chantier sans toutefois entraîner d'érosion, ni d'instabilité, ni de risque pour le domaine public.

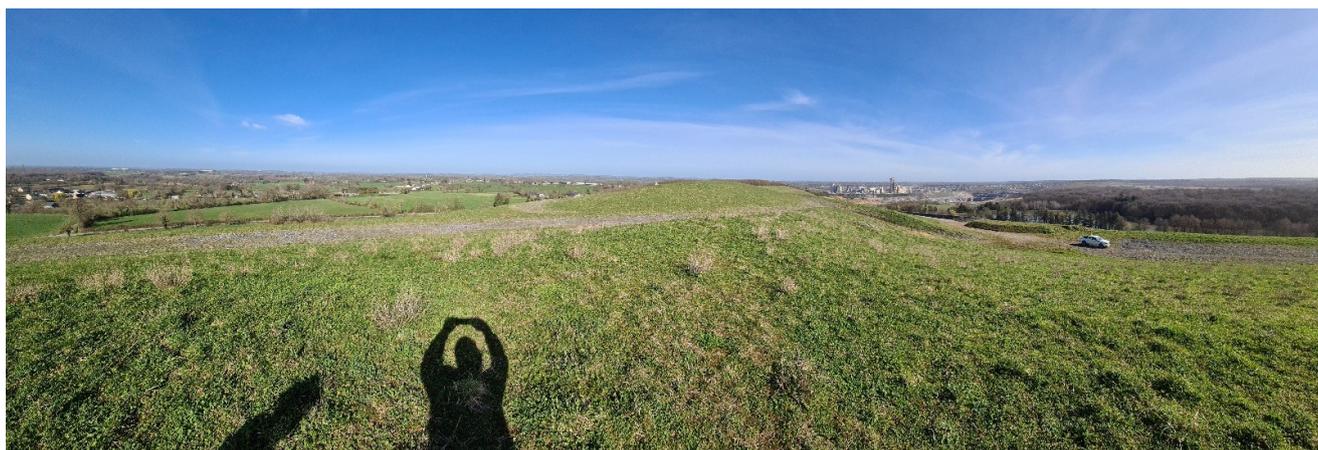
Vue panoramique au point culminant du dôme

Lors de la visite des lieux effectuée le 17 mars 2021, l'inspection des installations classées a constaté visuellement la bonne exécution des travaux de remise en état du site.

Le réseau de banquettes drainantes couvertes d'argilette est en place, l'exécution est régulière et les pentes continues. Les banquettes sont reliées à 3 descentes d'eau de largeur supérieure aux banquettes comportant des blocs de pierre plus importants et de pente nettement supérieure aux banquettes. Il n'a pas été constaté de débordements ou de traces de circulations d'eau hors aménagement le jour de la visite.

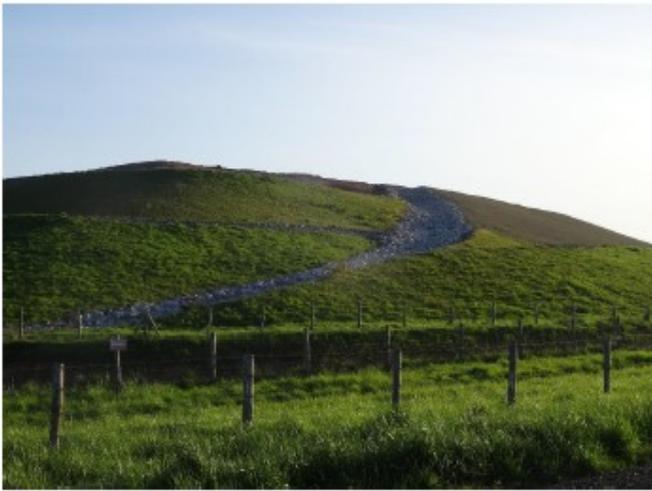
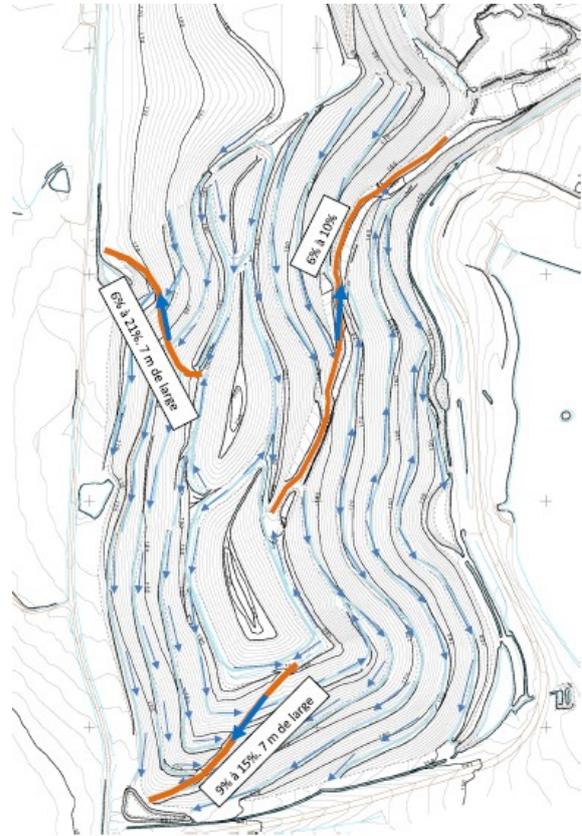
Banquettes (en bleu) et descentes d'eau (en orange) – plan de repérage
