**DIRECTION DEPARTEMENTALE DES TERRITOIRES DE LA MAYENNE**

# **ATLAS DES ZONES INONDABLES DE L'ARON PAR ANALYSE HYDROGEOMORPHOLOGIQUE**

## **RAPPORT DE PRESENTATION**

**Version 27/04/2010**

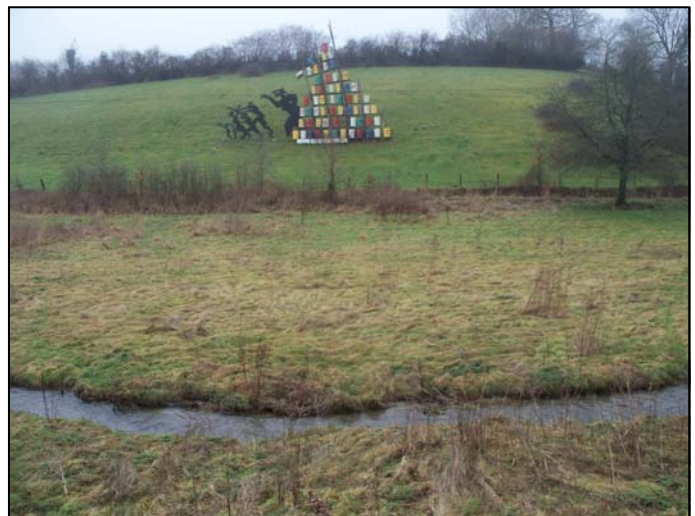
**Photo 3 : vue de la plaine alluviale et repère géomorpho en rive gauche**

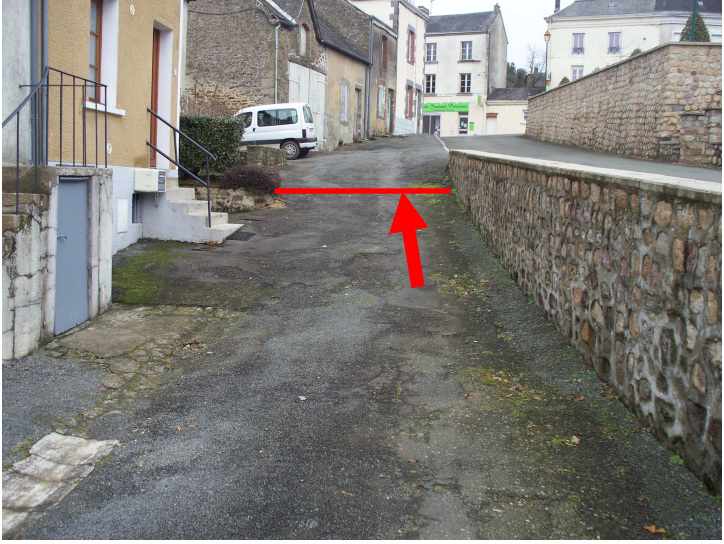
<p>Validité de la laisse : bonne</p> <p><b>COTES (m NGF) : Crue géomorphologique : 183.16 m NGF</b></p> <p><b>OBSERVATIONS : repère géomorphologique</b></p>		
<p align="center">Organisme et responsable du levé DAGIT</p>		<p align="center">Date Avril 2010</p>

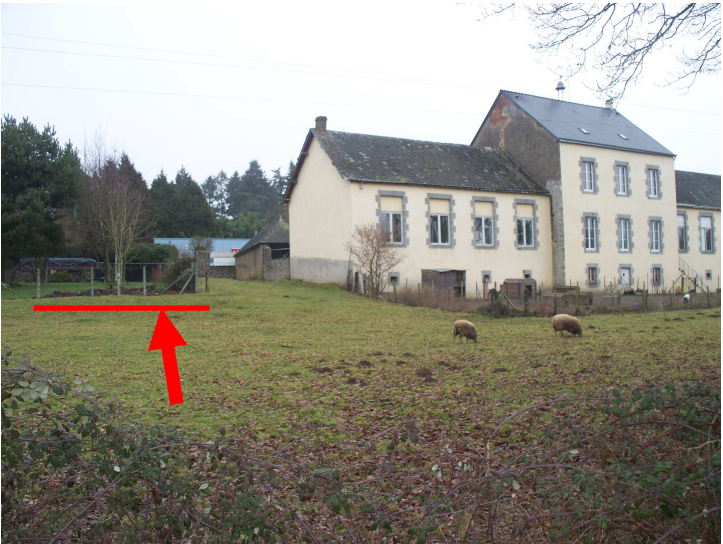
<p>Validité de la laisse : Moyenne</p> <p><b>COTES (m NGF) : Crue géomorphologique : 179.59 m NGF</b></p> <p><b>OBSERVATIONS : repère géomorphologique</b></p>		
<p align="center">Organisme et responsable du levé DAGIT</p>		<p align="center">Date Avril 2010</p>

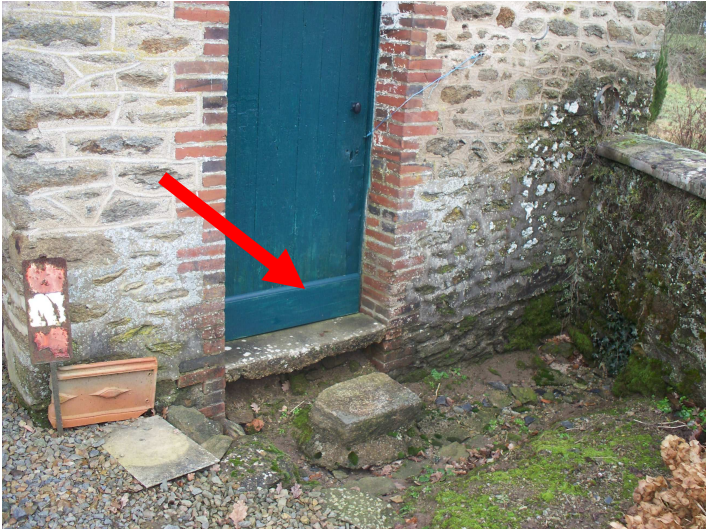
<p>Validité de la laisse : bonne</p> <p><b>COTES (m NGF) : Crue octobre 1966 : 141.33 m NGF</b></p> <p><b>OBSERVATIONS :</b> Le niveau maximum atteint par l'Aron au Moulin de chêne Cutte correspond au sommet de la plinthe de la remise du moulin. (Mme Choquet)</p>		
<p align="center">Organisme et responsable du levé DAGIT</p>		<p align="center">Date Avril 2010</p>

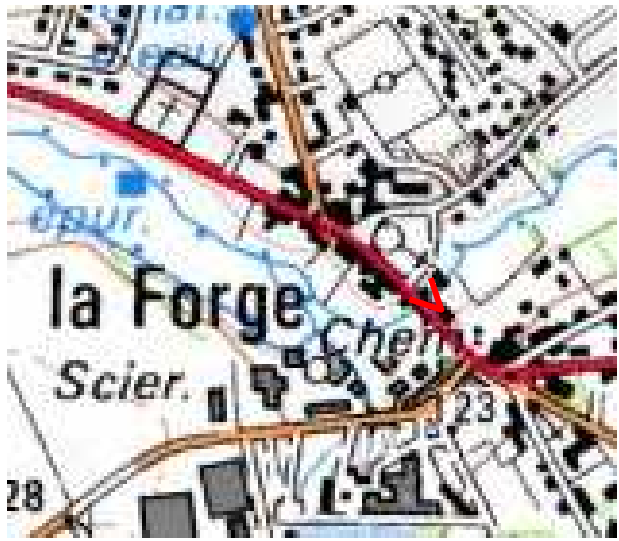
<p>Validité de la laisse : bonne</p> <p><b>COTES (m NGF) : Crue 1974 : 120.26 m NGF; Crue Février 1995 : 120.10 m NGF, Crue Janvier 2001</b></p> <p><b>OBSERVATIONS : 3 laisses de crues pour 3 évènements différents chez Mr Leblanc. TN de la marche pour 1974, porte de la cave pour 1995 et dessus plaque béton en 2001</b></p>		
<p align="center">Organisme et responsable du levé DAGIT</p>	<p align="center">Date Avril 2010</p>

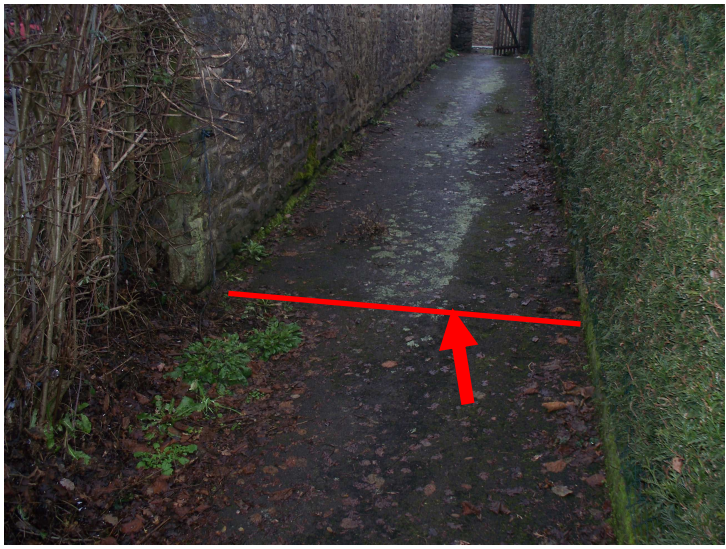
<p>Validité de la laisse : Moyenne</p> <p><b>COTES (m NGF) : Crue géomorphologique : 121.09 m NGF</b></p> <p><b>OBSERVATIONS : repère géomorphologique, limite des crues exceptionnelles</b></p>		
<p align="center">Organisme et responsable du levé DAGIT</p>		<p align="center">Date Avril 2010</p>

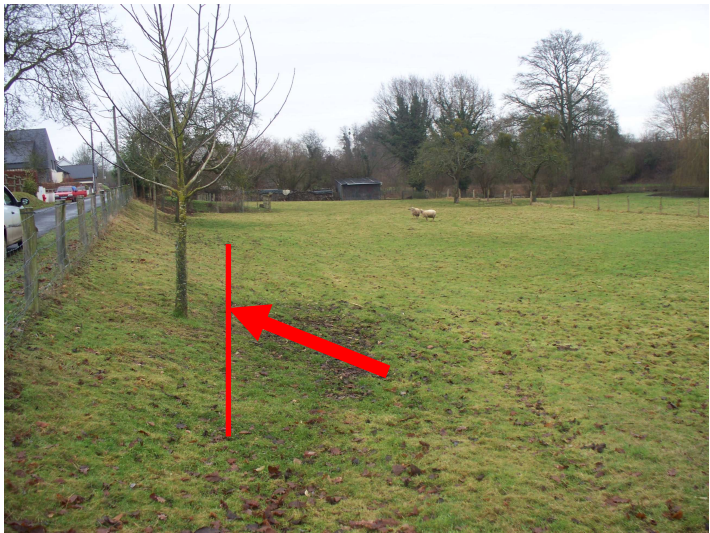
<p>Validité de la laisse : Moyenne</p> <p><b>COTES (m NGF) : Crue géomorphologique : 120.23 m NGF</b></p> <p><b>OBSERVATIONS : repère géomorphologique, limite des crues exceptionnelles</b></p>		
<p align="center">Organisme et responsable du levé DAGIT</p>		<p align="center">Date Avril 2010</p>

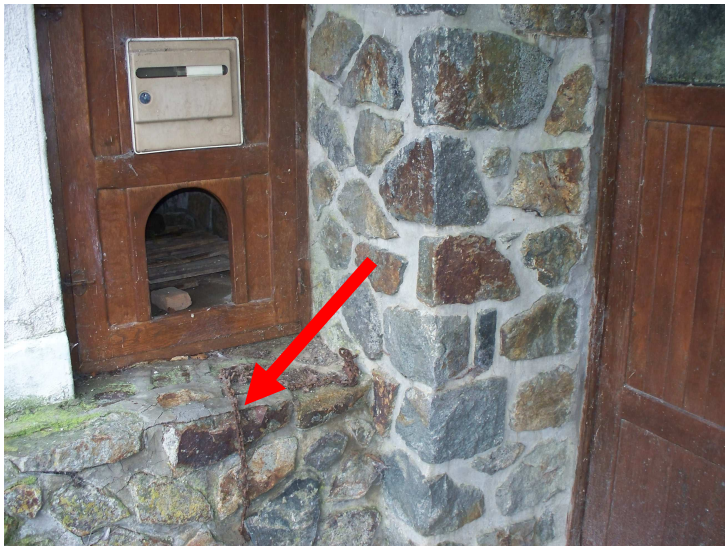
<p>Validité de la laisse : bonne</p> <p><b>COTES (m NGF) : Crue février 2001: 117.22 m NGF</b></p> <p><b>OBSERVATIONS :</b> Laisse de crue située sur la porte de garage de l'ancien moulin. En février 2001, le niveau atteint correspondait au TN du mur à gauche devant le garage.</p>		
<p align="center">Organisme et responsable du levé DAGIT</p>		<p align="center">Date Avril 2010</p>

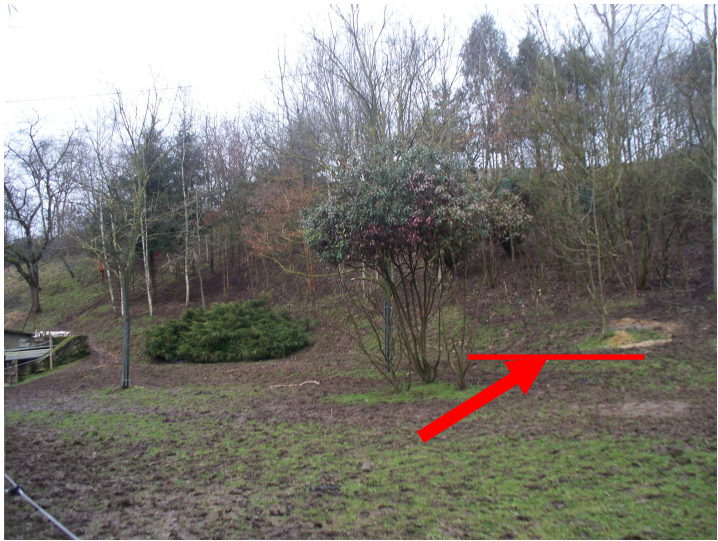
<p>Validité de la laisse : Moyenne</p> <p><b>COTES (m NGF) : Crue géomorphologique : 99.57 m NGF</b></p> <p><b>OBSERVATIONS :</b> repère géomorphologique au pied du talus, limite des crues exceptionnelles</p>		
<p align="center">Organisme et responsable du levé DAGIT</p>		<p align="center">Date Avril 2010</p>
