## Dossier de Déclaration d'Intérêt Général et d'Autorisation Environnementale Unique

Dossier de déclaration d'intérêt général et d'autorisation environnementale unique

DOCUMENT C : FICHES ACTIONS AVANT-PROJET – RENATURATION DU LIT MINEUR

**SCOP Hydroconcept**  
Parc d'activités du Laurier  
29 avenue Louis Bréguet  
85000 CHÂTEAU D'OLONNE  
Tel : 02.51.32.40.75  
Email : pole.hydromorphologie@scop-  
hydroconcept.com

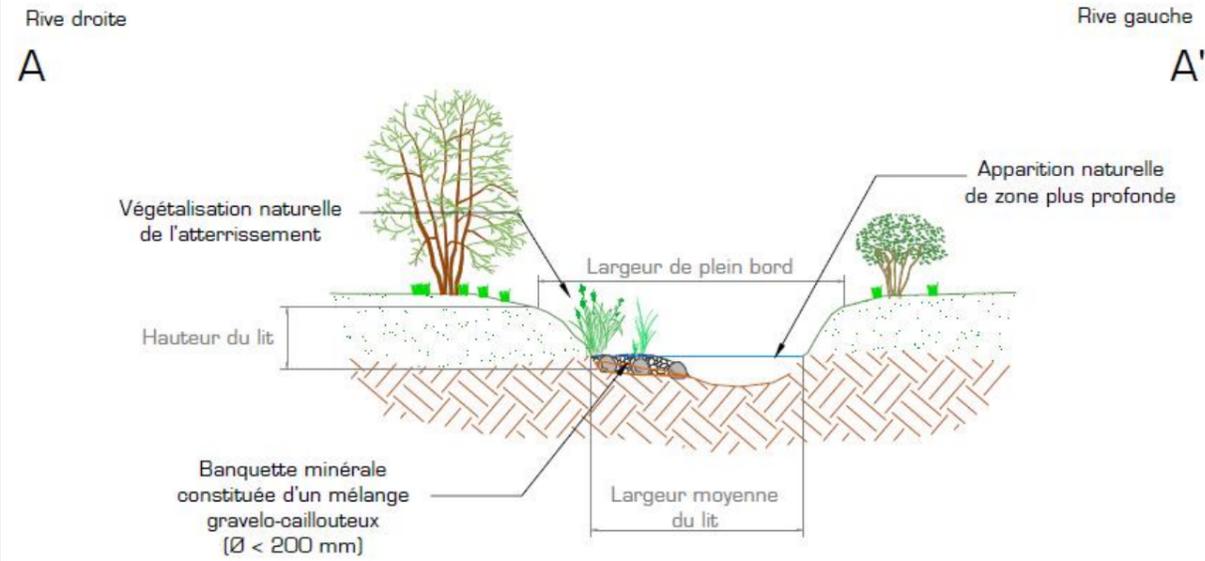
## Vue transversale

# Renaturation légère du lit : Diversification des habitats P2 : Aménagement d'épis et de banquettes minérales

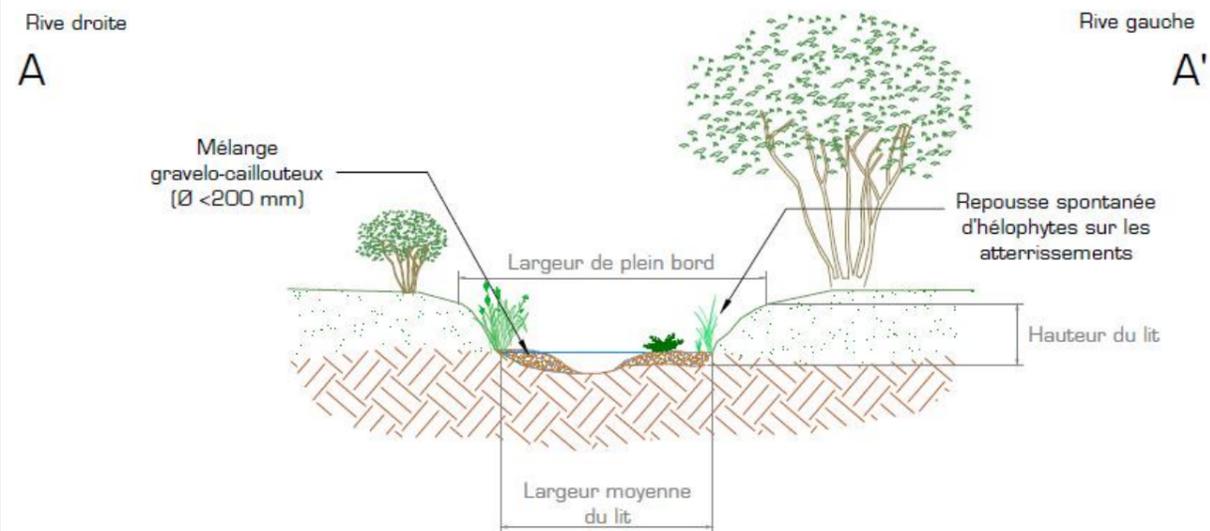
Vue transversale

# Renaturation légère du lit : Diversification des habitats P3 : Recharges granulométriques de classes différentes

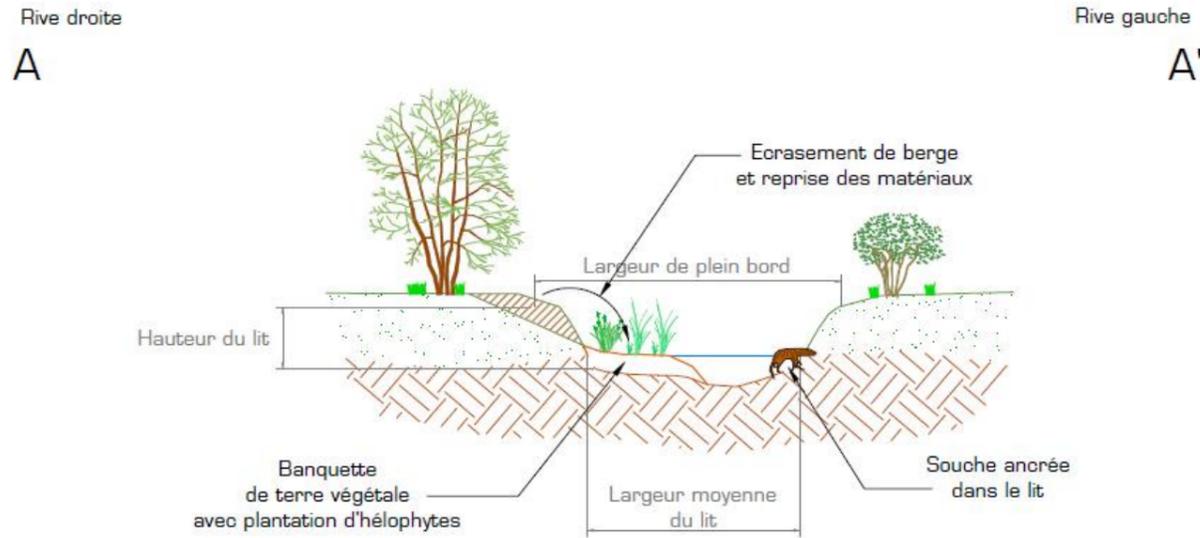
Vue transversale

# Renaturation légère du lit : Diversification des habitats P4 : Aménagement d'épis et de banquettes végétales

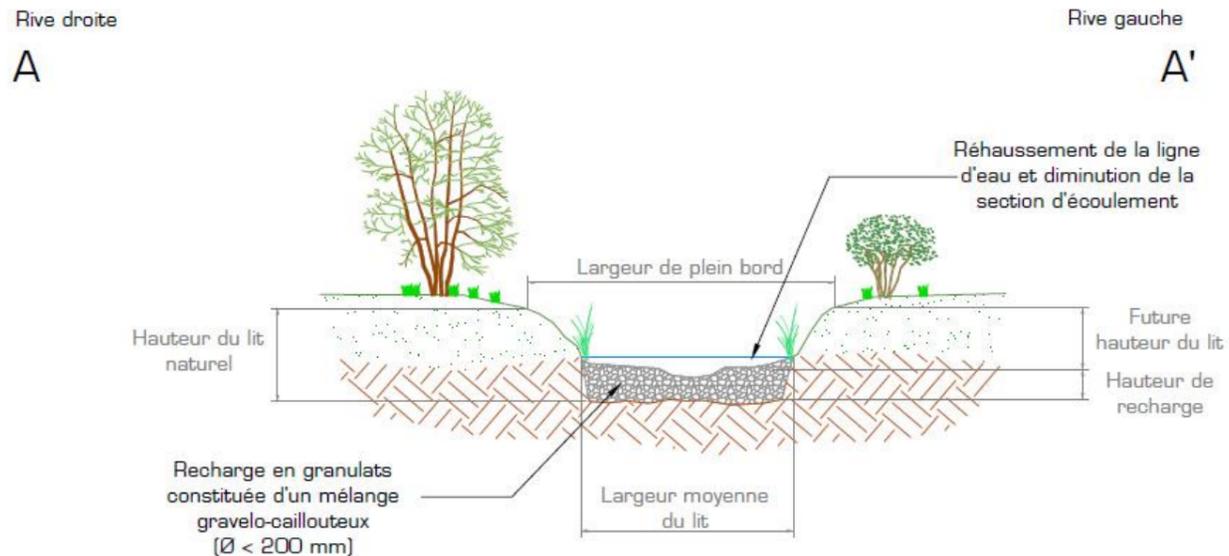
## Vue transversale

# Renaturation lourde du lit : Recharge en granulats P5 : Recharges granulométriques discontinues

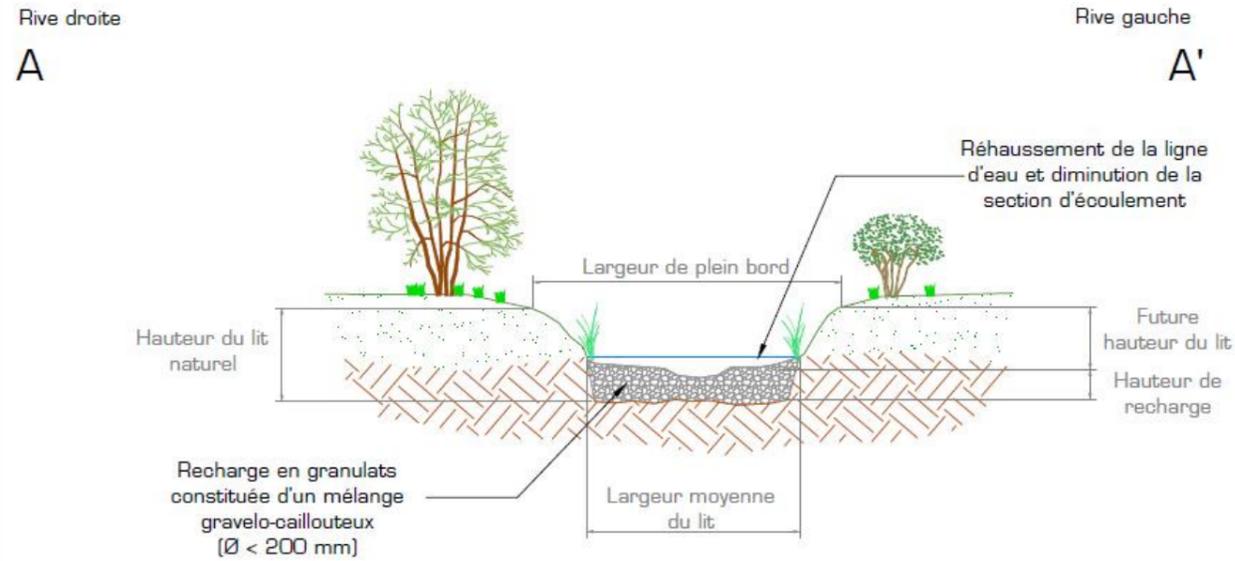
## Vue transversale

# Renaturation lourde du lit : Recharge en granulats P6 : Recharges granulométriques continues

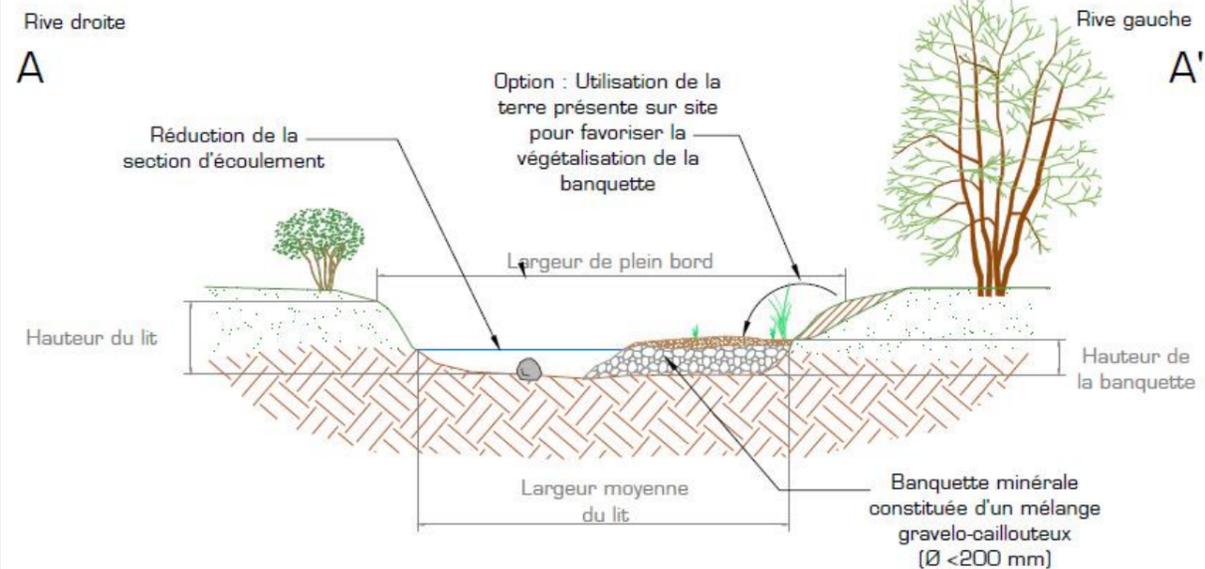
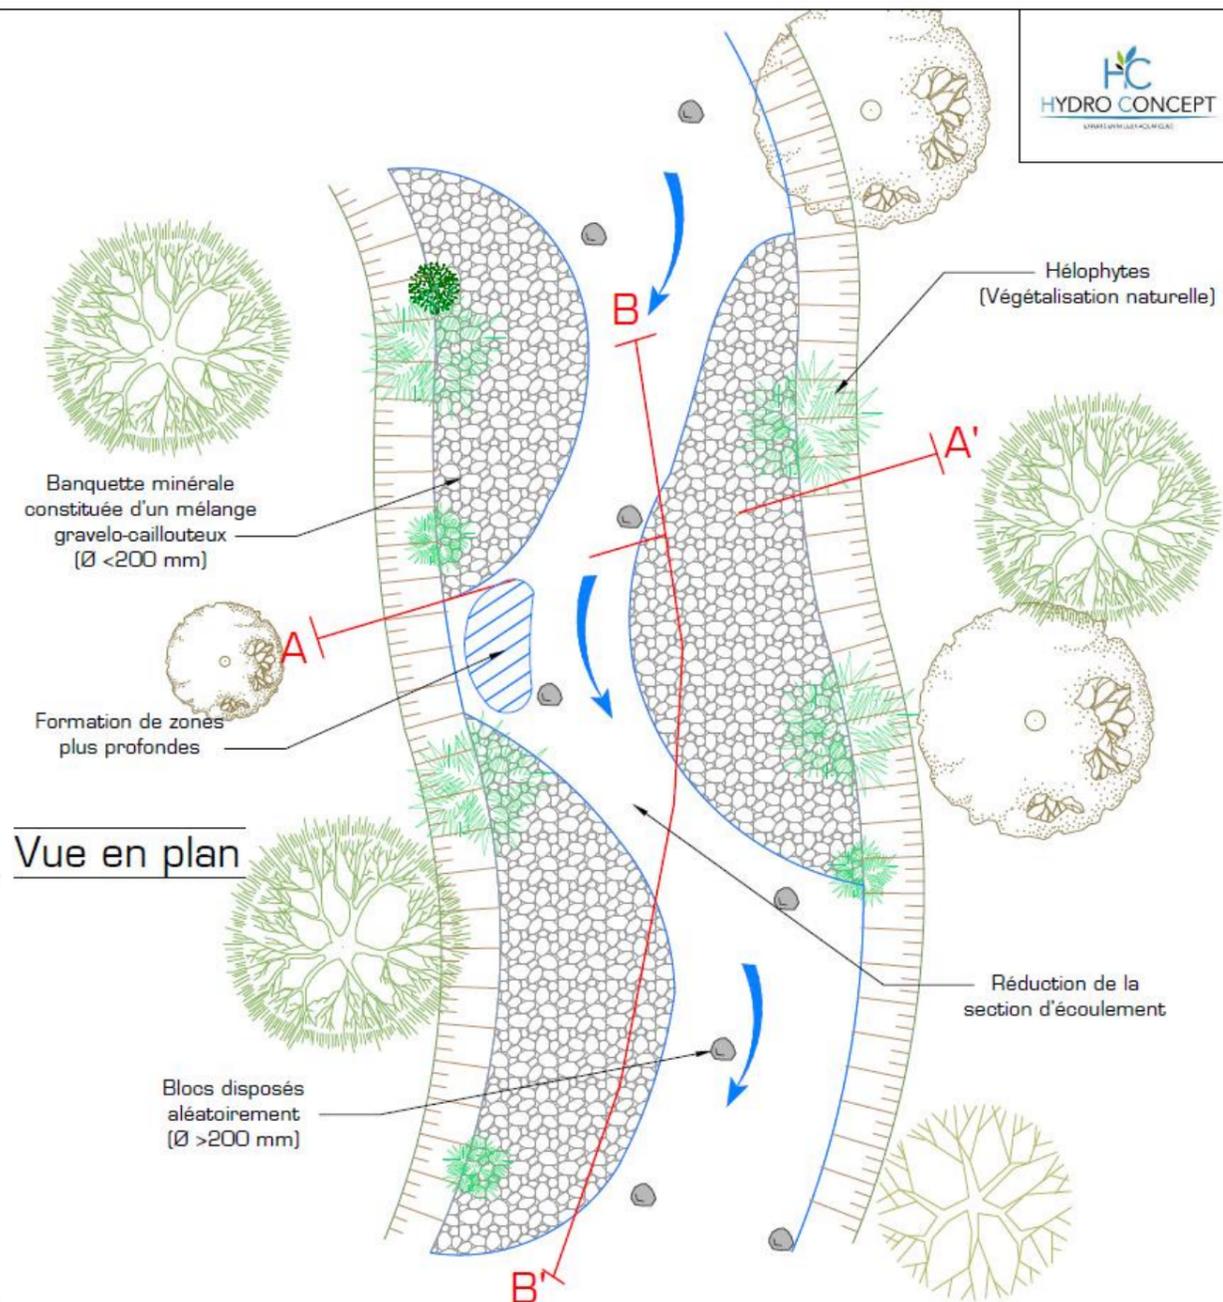
## Vue transversale

# Renaturation lourde du lit : Réduction de la section P7 : Banquettes minérales

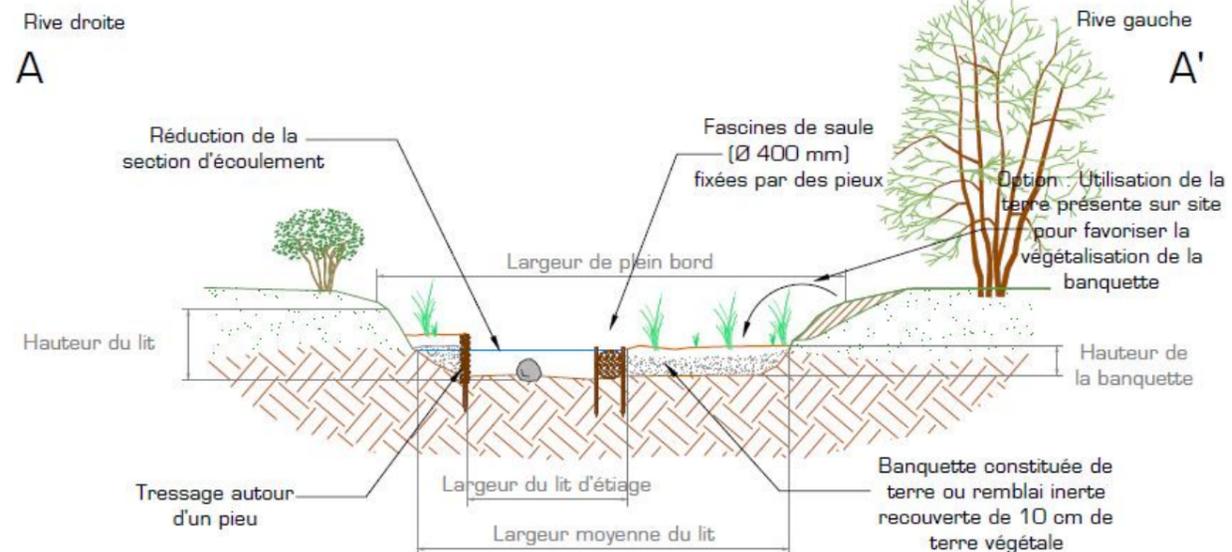
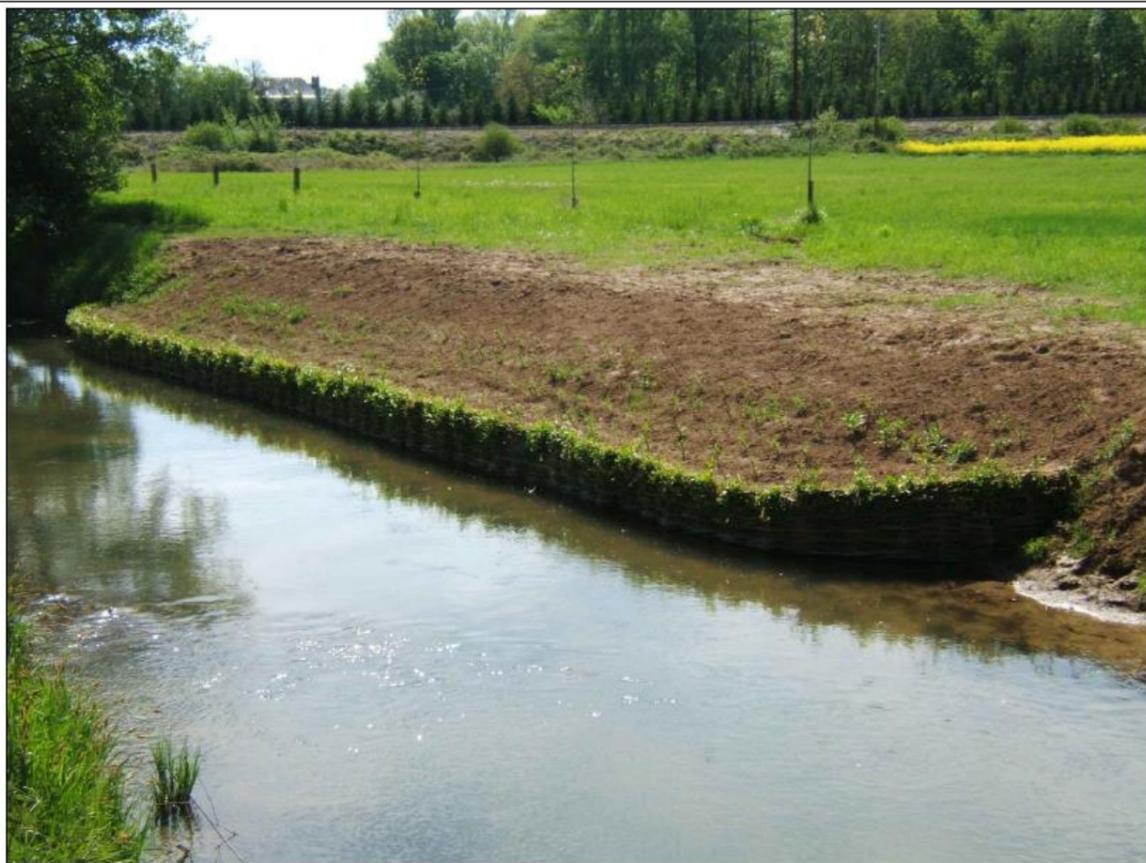
### Vue transversale

## Renaturation lourde du lit : Réduction de la section P8 : Banquettes avec fascinage ou tressage

Banquette constituée de terre ou remblai inerte surmontée de 10 cm de terre végétale

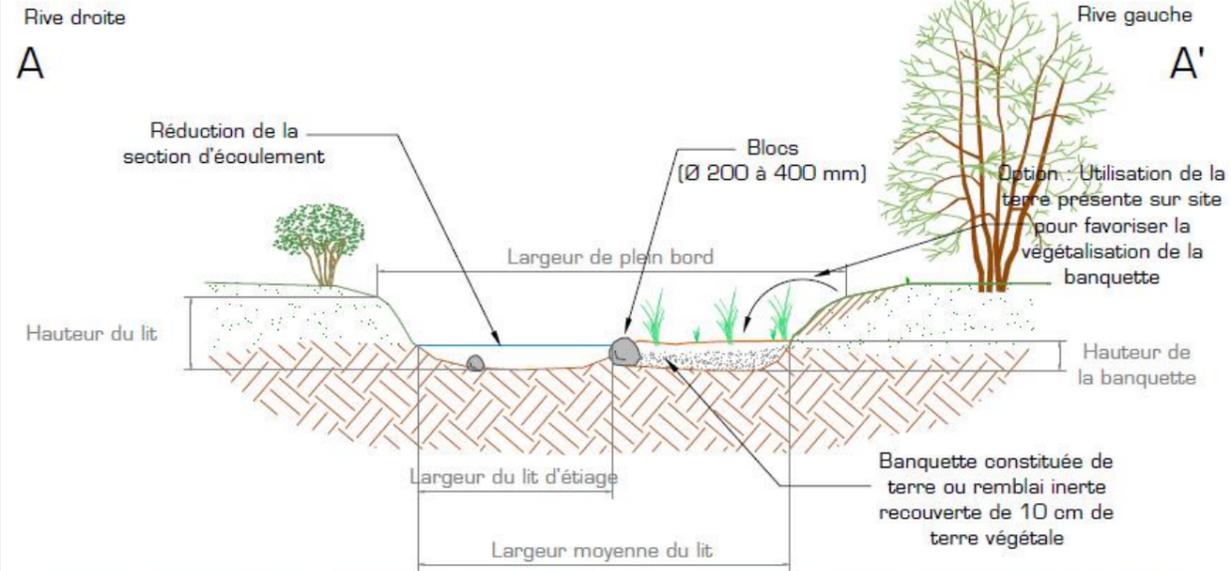
## Vue transversale

# Renaturation lourde du lit : Réduction de la section P9: Banquettes avec blocs

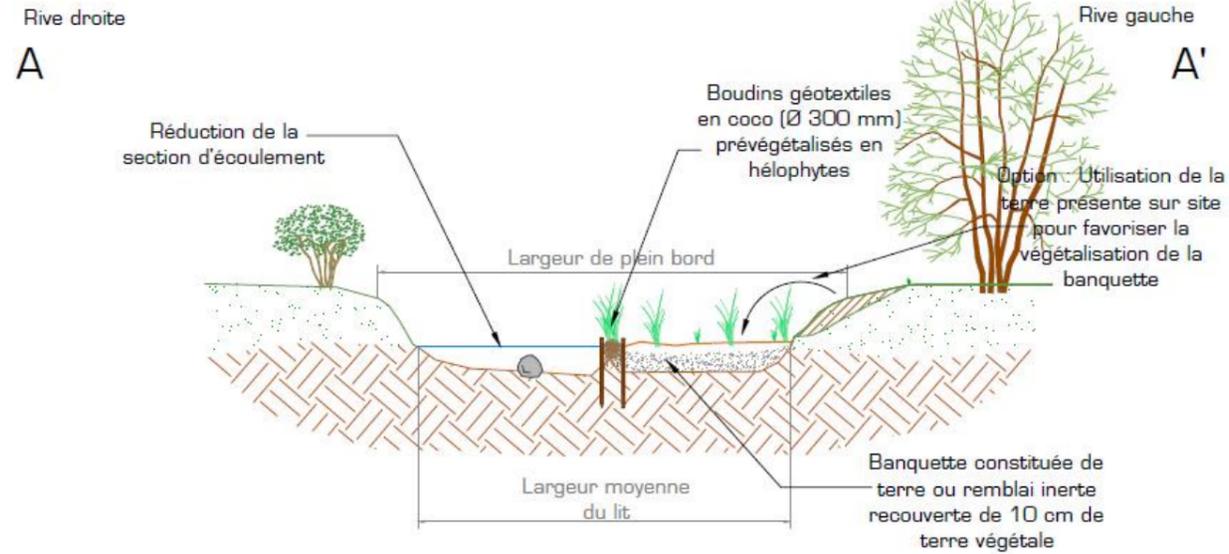
## Vue transversale

# Renaturation lourde du lit : Réduction de la section P10 : Banquettes avec boudins géotextiles en coco

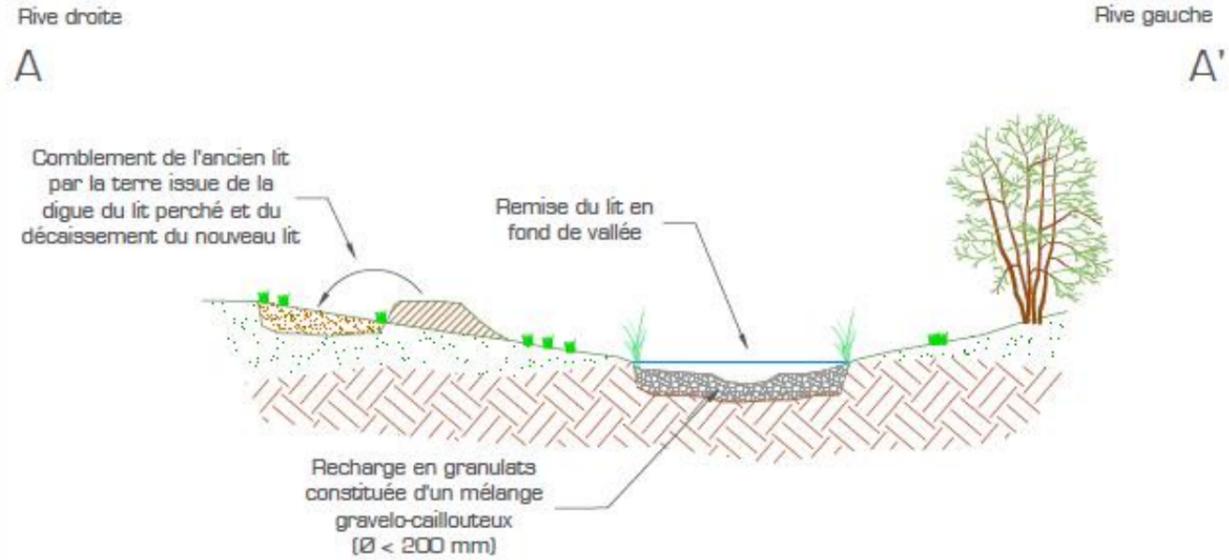
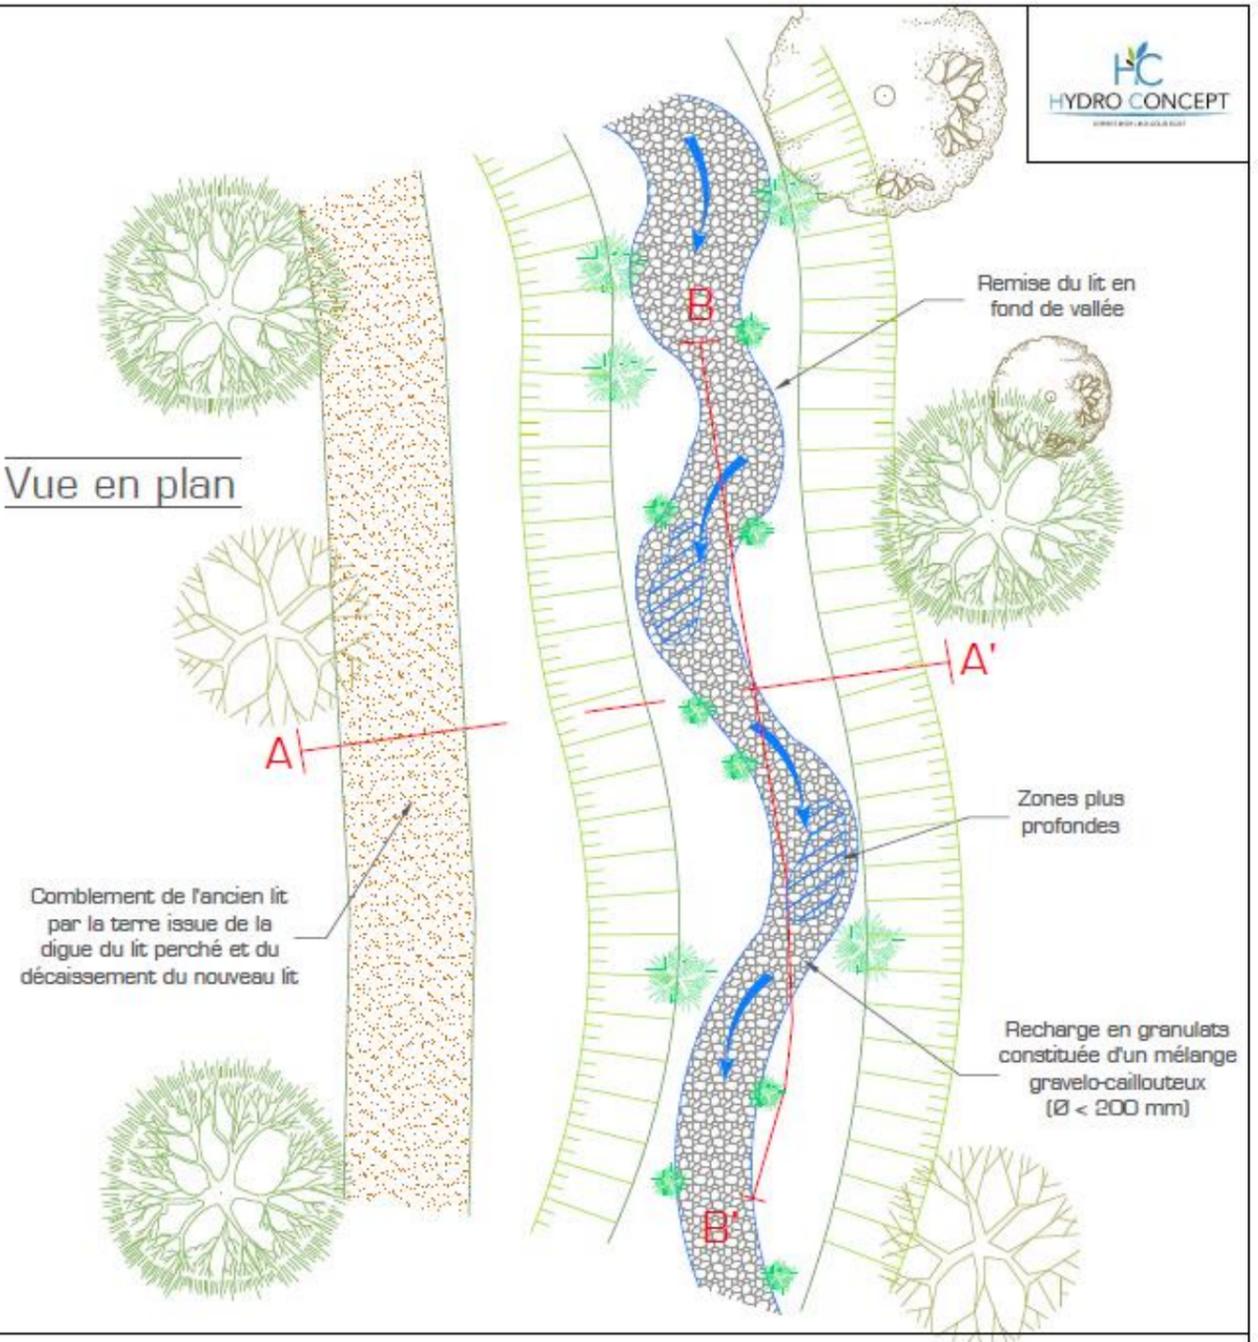
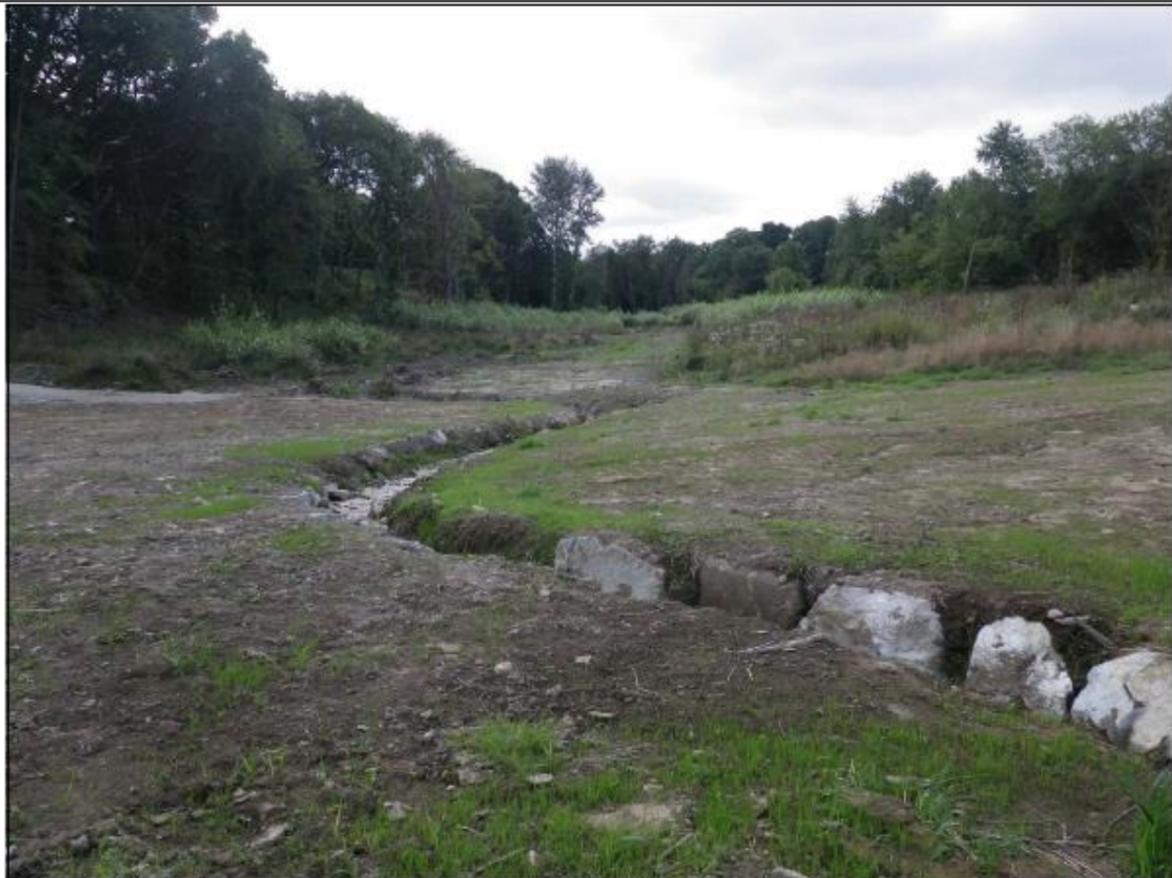
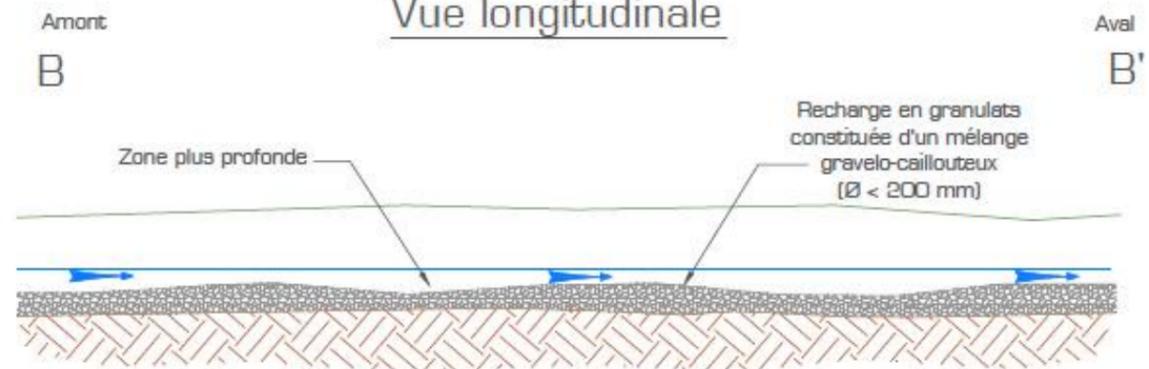
Renaturation lourde du lit : Action sur le lit mineur  
 P15 : Remise en fond de vallée

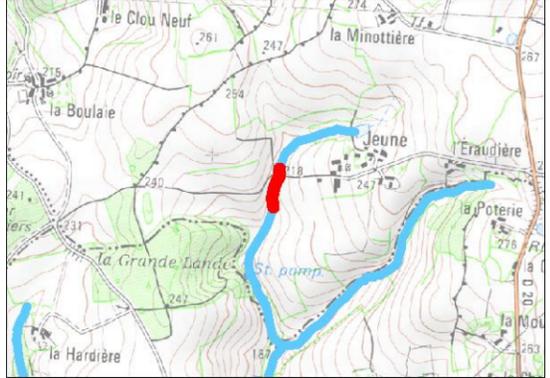
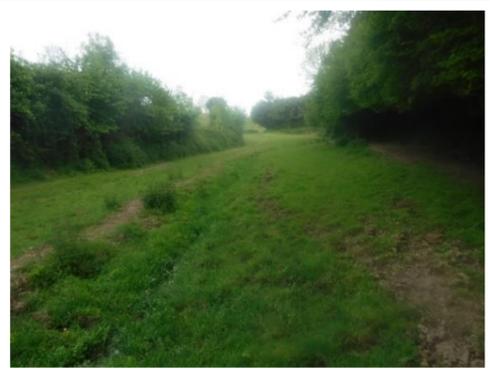
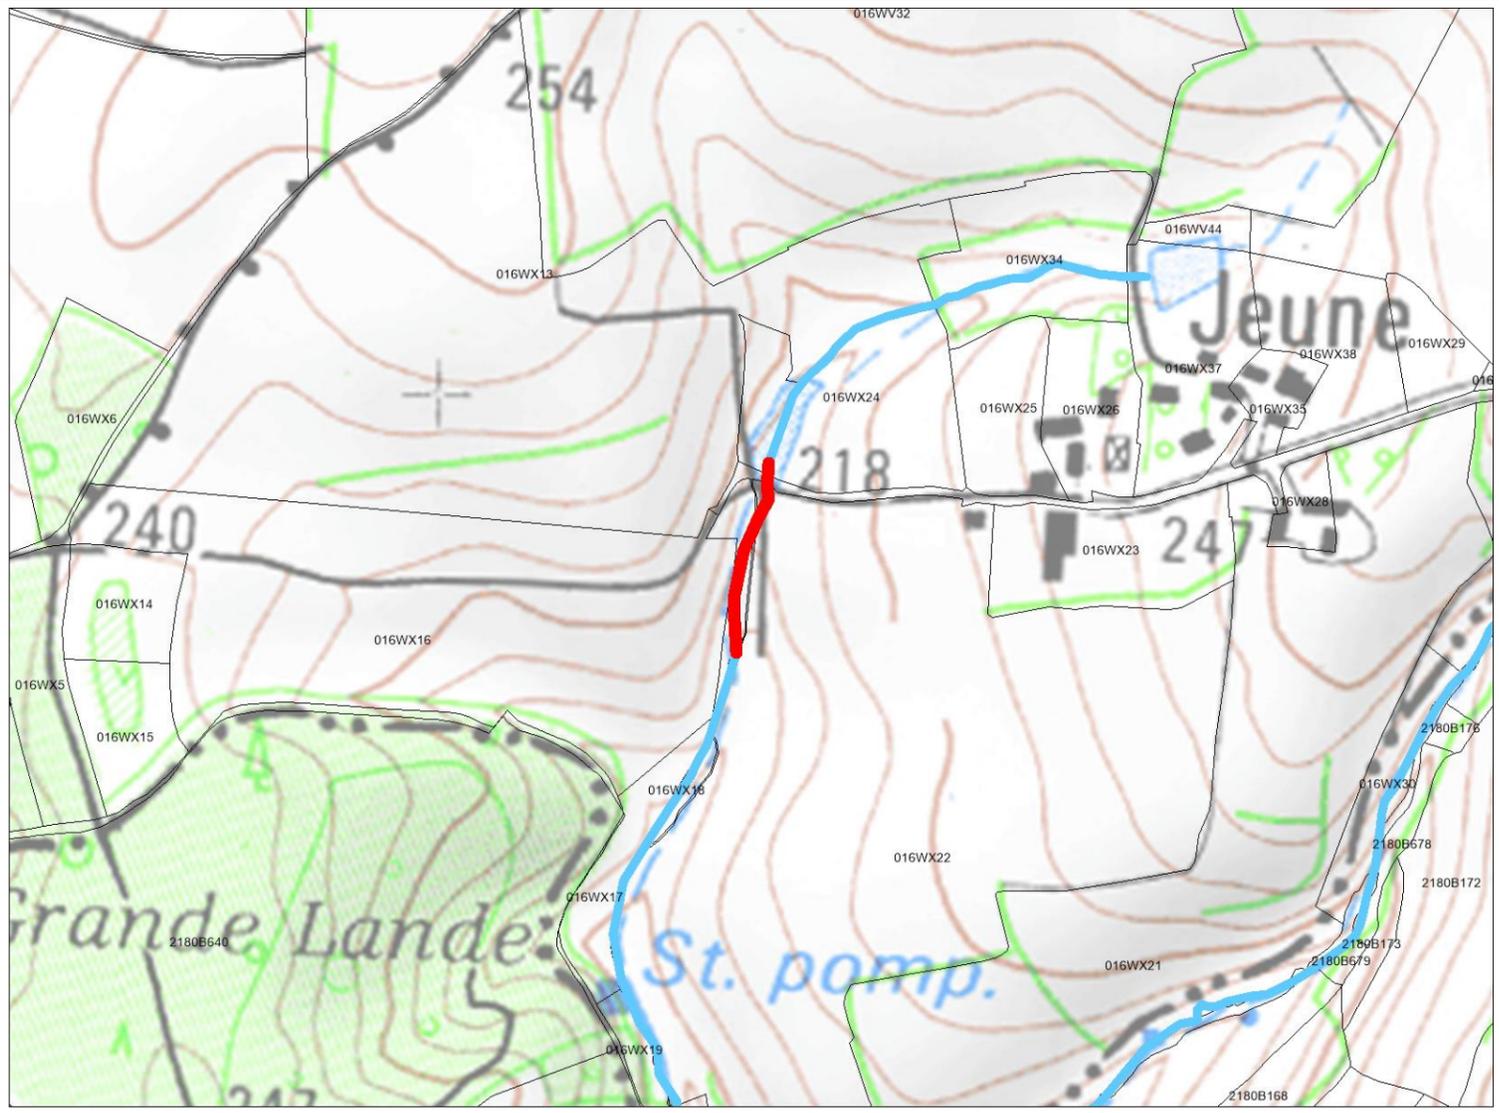
**Bassin Versant de la Jouanne**  
**Création de méandre**

| Amélioration de la diversité des habitats aquatiques et de berge | | Maître d'ouvrage : | | | | | | | | | | | | | | | | |
|--|---|--|---|---|---|---|---|---|--|---|---|---|---|--|---|---|---|--|
| Type de travaux | | Création de méandre | | | | | | | | | | | | | | | | |
| Masse d'eau | Cours d'eau | Commune | Code du segment | Identifiant travaux | | | | | | | | | | | | | | |
| Jouanne Amont | Villiers (ruisseau de) | BAIS -53016 | BVJ_VILLSEG001 | BVJ_TVX00728 | | | | | | | | | | | | | | |
|

| | | | | | | | | | | | | | | | |
| Description et justification de l'intervention | | | | | | | | | | | | | | | | | | |
| Description | | Justification | | | | | | | | | | | | | | | | |
| <p><b>Caractéristiques du lit</b></p> <p>Largeur moyenne : 0,5 m<br/> Profondeur moyenne 0,4 m<br/> Linéaire : 139ml</p> <p><b>Caractéristiques techniques</b></p> <p>Coût : 13900 € HT<br/> Techniques préconisées : reméandrage du lit mineur avec remise en place d'une recharge granulométrique (90-120 mm) sur une épaisseur de 10 à 20 cm.</p> <p>Gabarit préconisé : Largeur 0.3m profondeur 0.2m</p> | | <p>Amélioration de la diversité des habitats du lit et des berges en favorisant une plus grande diversité de faciès d'écoulement, de végétation de berge et en favorisant les zones de dépôts ou d'érosion. Restauration des caractéristiques hydromorphologiques du cours d'eau.</p> <p>Sur une majeure partie de son secteur amont, le ruisseau de Villiers est très anthropisé. Sur ce secteur, le cours d'eau a été rectifié.</p> | | | | | | | | | | | | | | | | |
| <p><b>Procédure (L.214-1 du CE) :</b></p>

Sur une majeure partie de son secteur amont, le ruisseau de Villiers est très anthropisé. Sur ce secteur, le cours d'eau a été déplacé et il n'a plus de connexion directe avec les zones humides adjacentes.

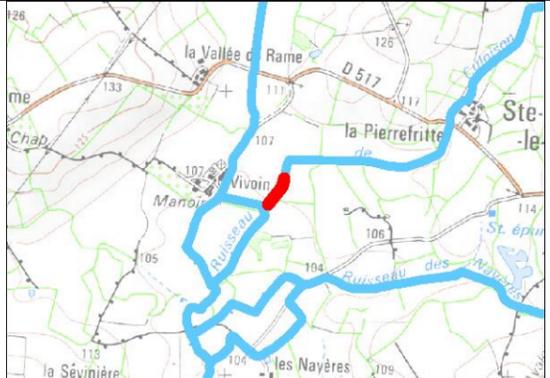
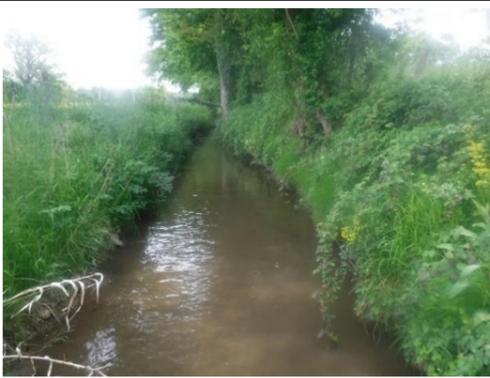
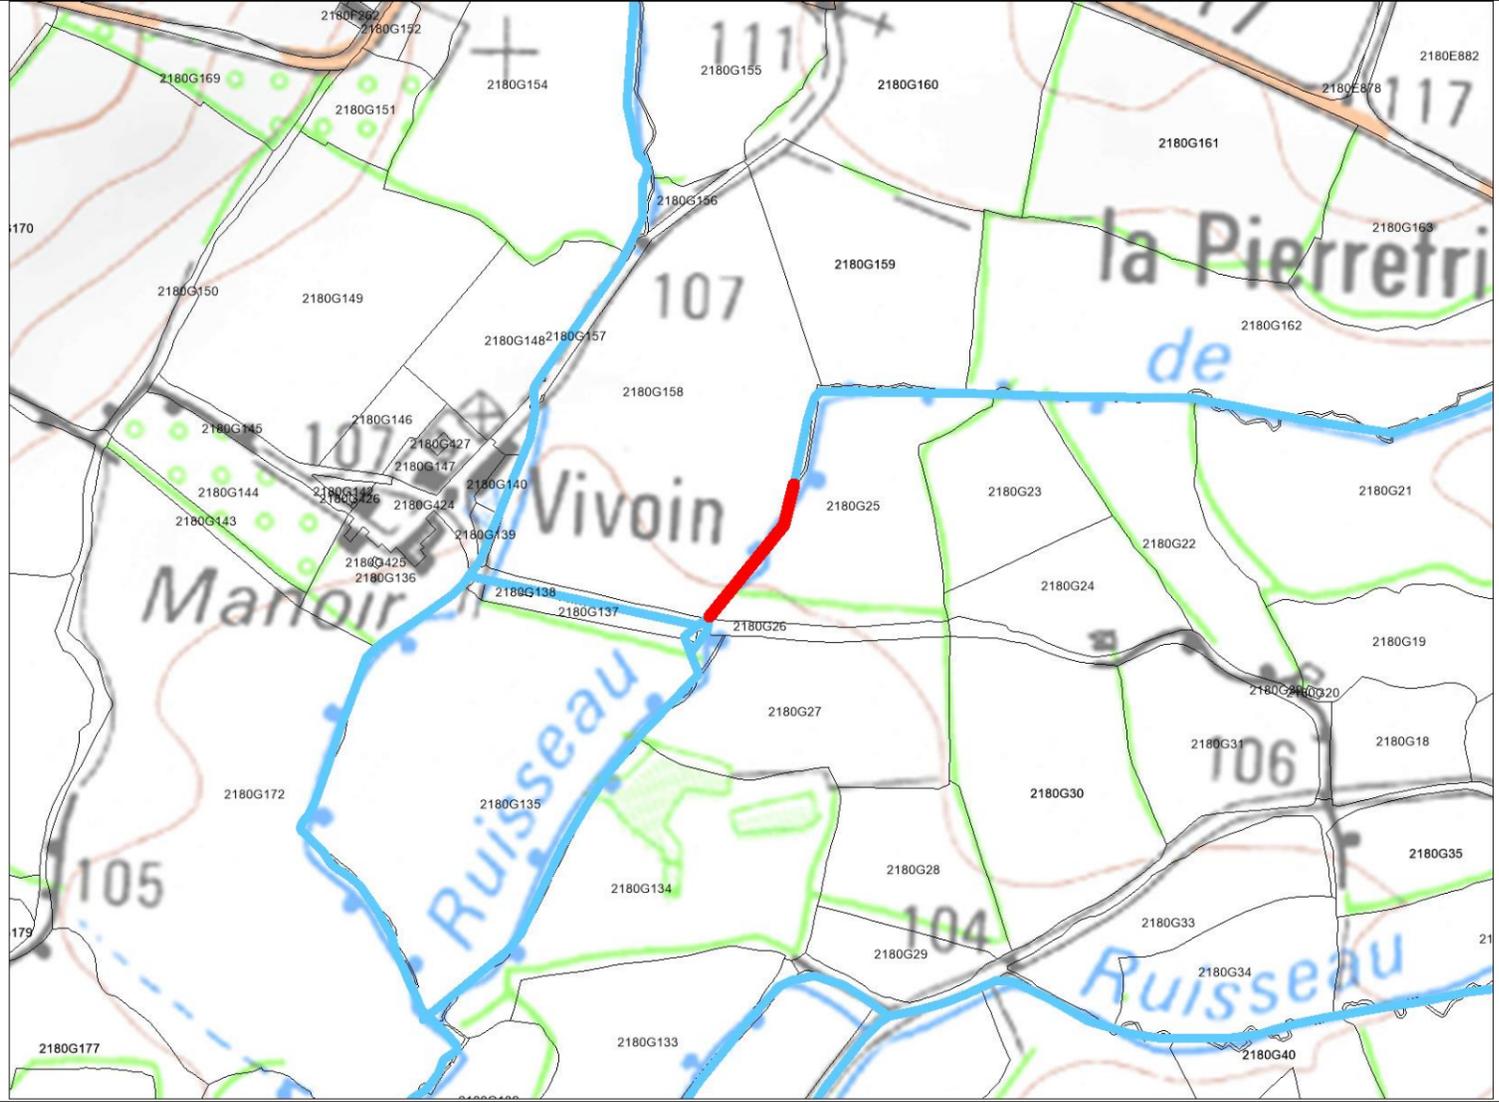
| Amélioration de la diversité des habitats aquatiques et de berge | | Maître d'ouvrage : | | | | | | | | | | | | | | | | |
|--|--|---|---|---|---|---|---|---|--|---|---|---|---|--|---|---|---|--|
| Type de travaux | | Diversification des habitats | | | | | | | | | | | | | | | | |
| Masse d'eau | Cours d'eau | Commune | Code du segment | Identifiant travaux | | | | | | | | | | | | | | |
| Jouanne Amont | Culoison (ruisseau de) | SAINTE-GEMMES-LE-ROBERT -53218 | BVJ_CULOSEG003 | BVJ_TVX00784 | | | | | | | | | | | | | | |
|

| | | | | | | | | | | | | | | | | |
| Description et justification de l'intervention | | | | | | | | | | | | | | | | | | |
| Description | | Justification | | | | | | | | | | | | | | | | |
| <p><b>Caractéristiques du lit</b></p> <p>Largeur moyenne : 2 m<br/> Profondeur moyenne : 0,80m<br/> Substrat actuel : sable<br/> Linéaire : 113ml</p> <p><b>Caractéristiques techniques</b></p> <p>Coût : 1050 € HT<br/> Techniques préconisées : P1</p> | | <p>Amélioration de la diversité des habitats du lit et des berges en favorisant une plus grande diversité de faciès d'écoulement, de végétation de berge et en favorisant les zones de dépôts ou d'érosion</p> | | | | | | | | | | | | | | | | |
| <p><b>Procédure (L.214-1 du CE) :</b></p>

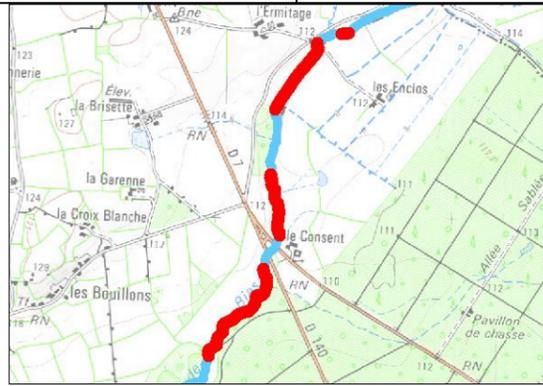
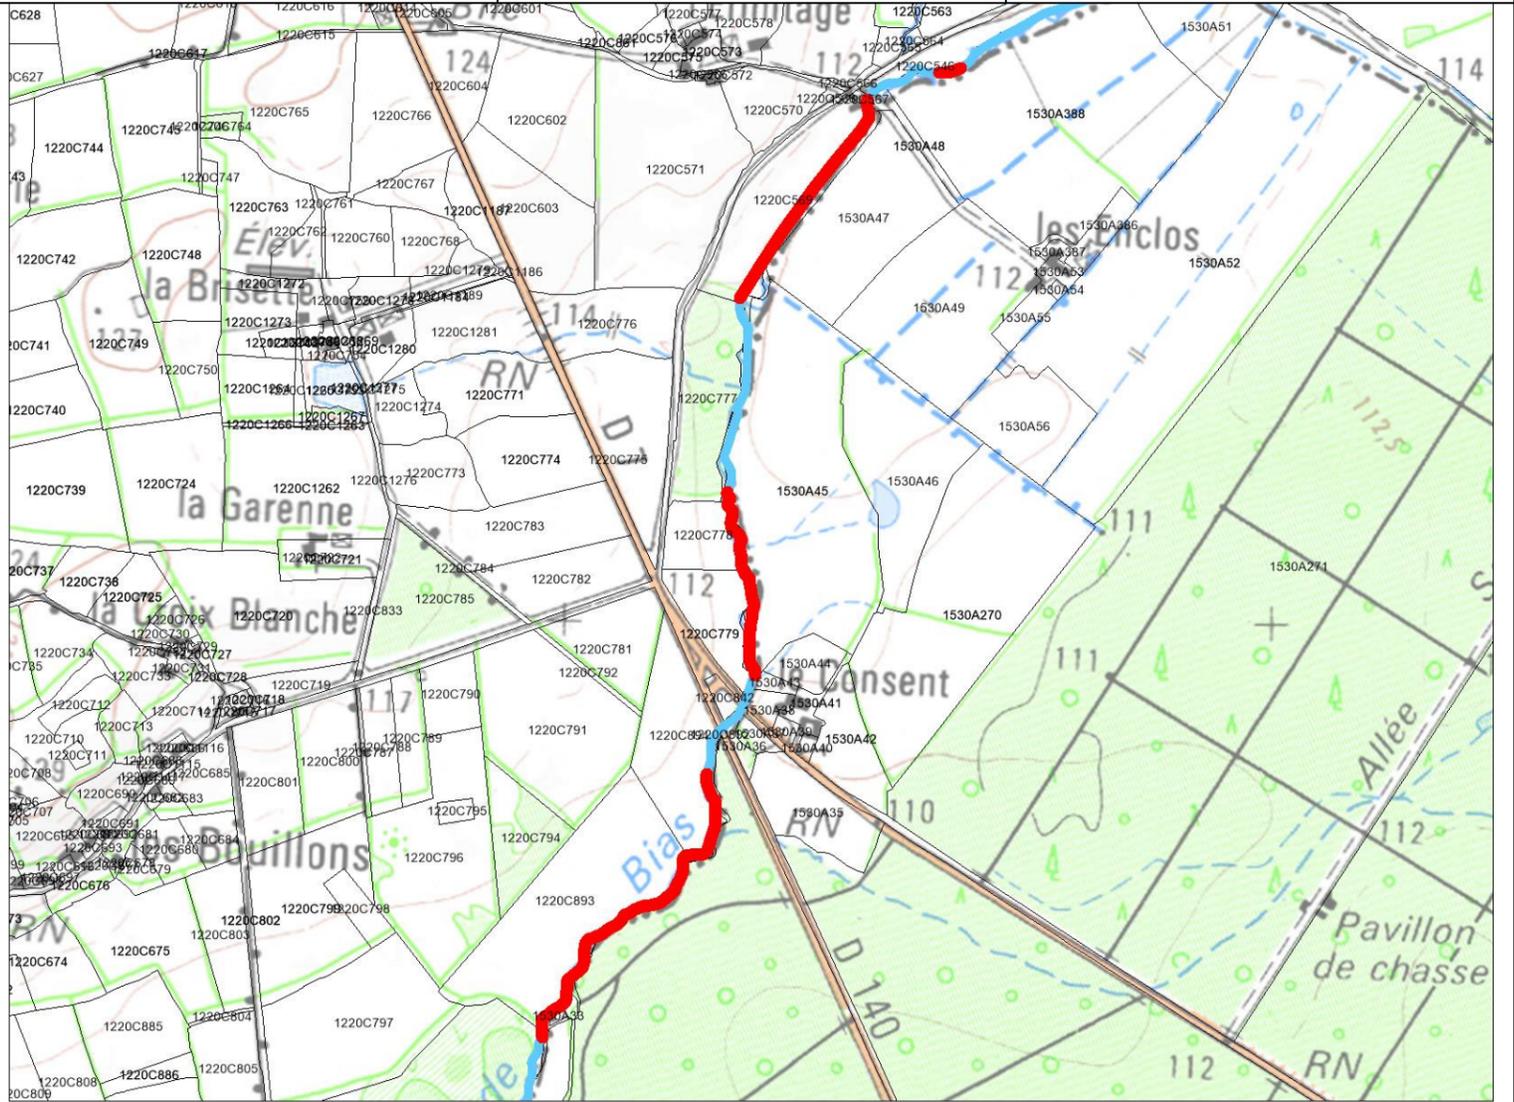
| | | BVJ_TVX00224 | |

| Description | Justification |
|---|---|
| <p><b>Caractéristiques du lit</b></p> <p>Largeur moyenne : 3,9m<br/> Profondeur moyenne : 1,5 m<br/> Substrat actuel : sable<br/> Linéaire : 1162 ml</p> <p><b>Caractéristiques techniques</b></p> <p>Coût : 21140 € HT<br/> Techniques préconisées : P1/P2</p> | <p>Amélioration de la diversité des habitats du lit et des berges en favorisant une plus grande diversité de faciès d'écoulement, de végétation de berge et en favorisant les zones de dépôts ou d'érosion.</p> |

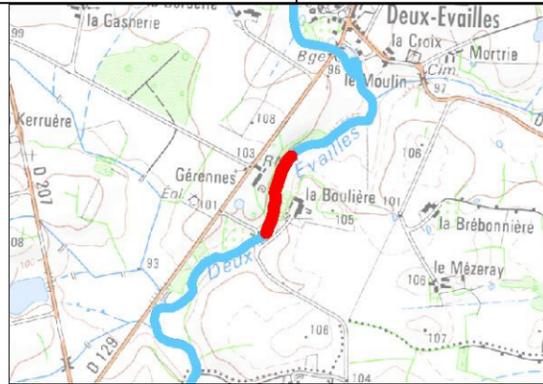
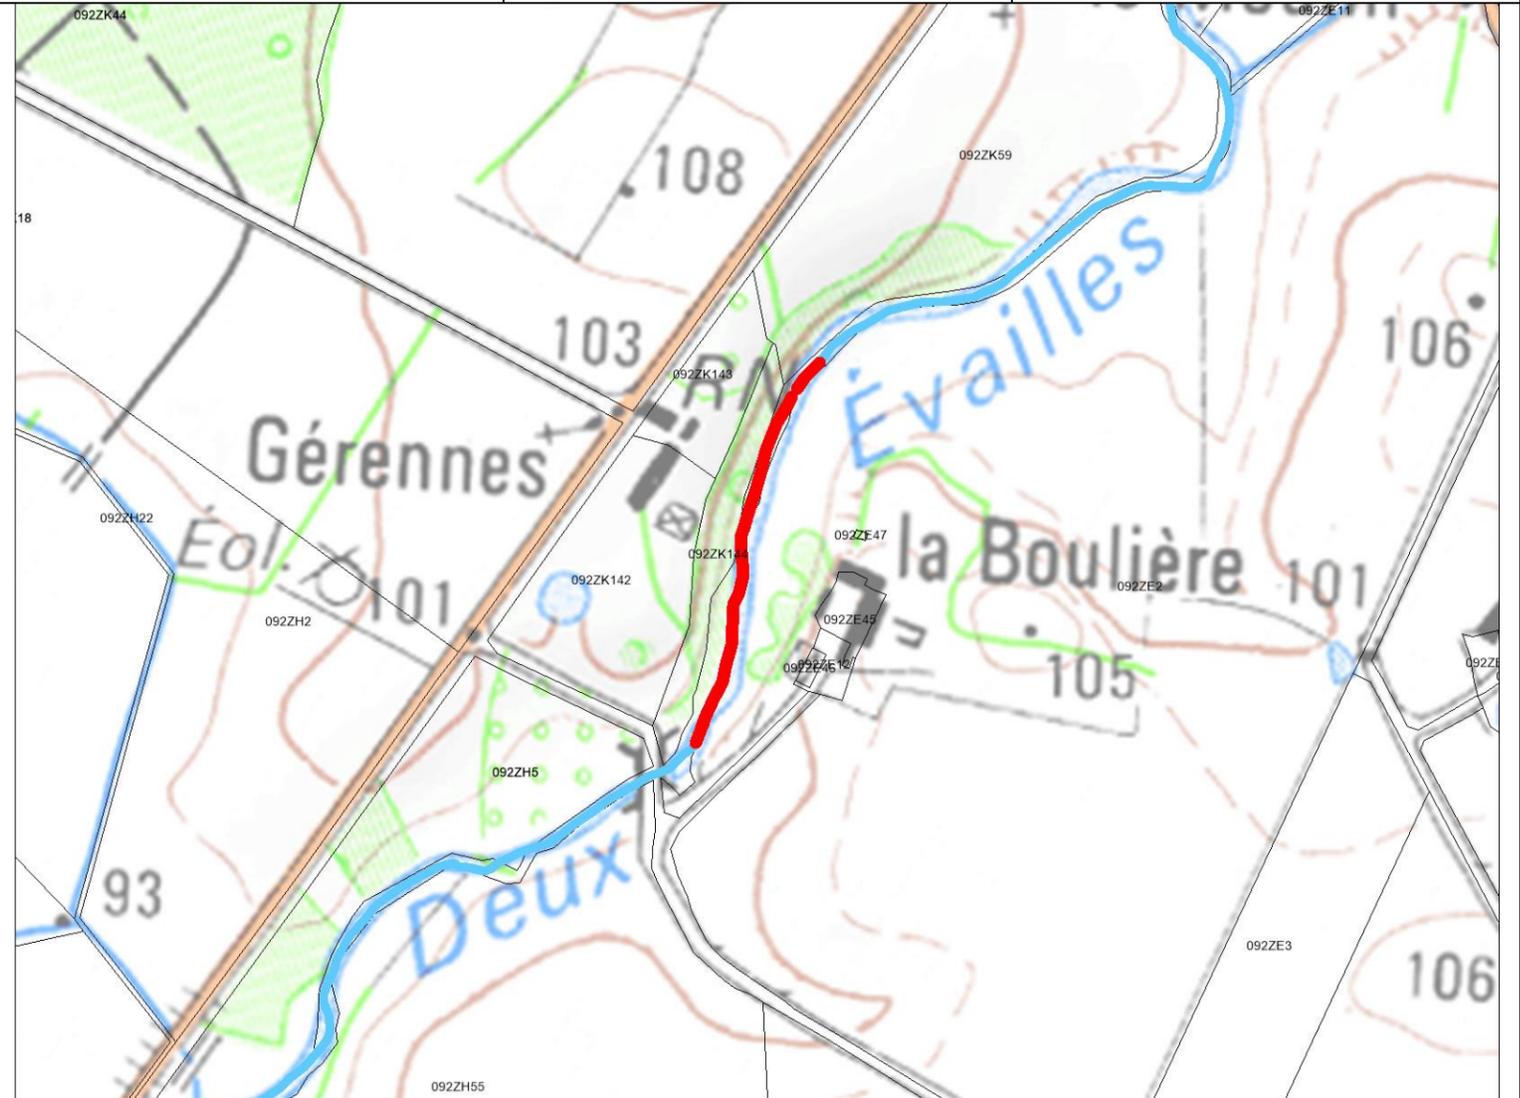
| Jouanne Amont | Deux Evailles (rivière de la) | MONTSURS -53161 | BVJ_DEVASEG004 | BVJ_TVX00242 |

| Description | Justification |
|--|--|
| <p><b>Caractéristiques du lit</b></p> <p>Largeur moyenne : 6,8 m<br/> Profondeur moyenne : 1,5 m<br/> Substrat actuel : sable<br/> Linéaire : 284 ml</p> <p><b>Caractéristiques techniques</b></p> <p>Coût : 6000 € HT<br/> Techniques préconisées : P1/P4</p> | <p>Amélioration de la diversité des habitats du lit et des berges en favorisant une plus grande diversité de faciès d'écoulement, de végétation de berge et en favorisant les zones de dépôts ou d'érosion</p> |
