## Dossier de Déclaration d'Intérêt Général et d'Autorisation Environnementale Unique

Dossier de déclaration d'intérêt général et d'autorisation environnementale unique

DOCUMENT C : FICHES ACTIONS AVANT-PROJET – RENATURATION DU LIT MINEUR

**SCOP Hydroconcept**  
Parc d'activités du Laurier  
29 avenue Louis Bréguet  
85000 CHÂTEAU D'OLONNE  
Tel : 02.51.32.40.75  
Email : pole.hydromorphologie@scop-  
hydroconcept.com

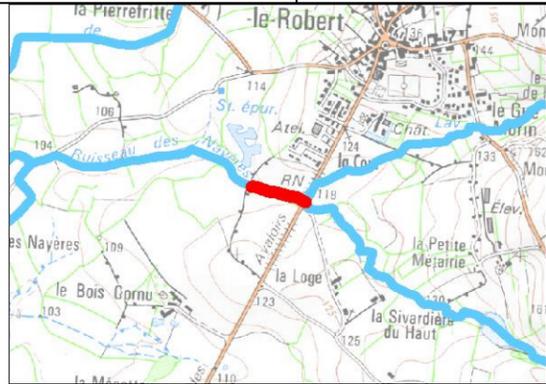
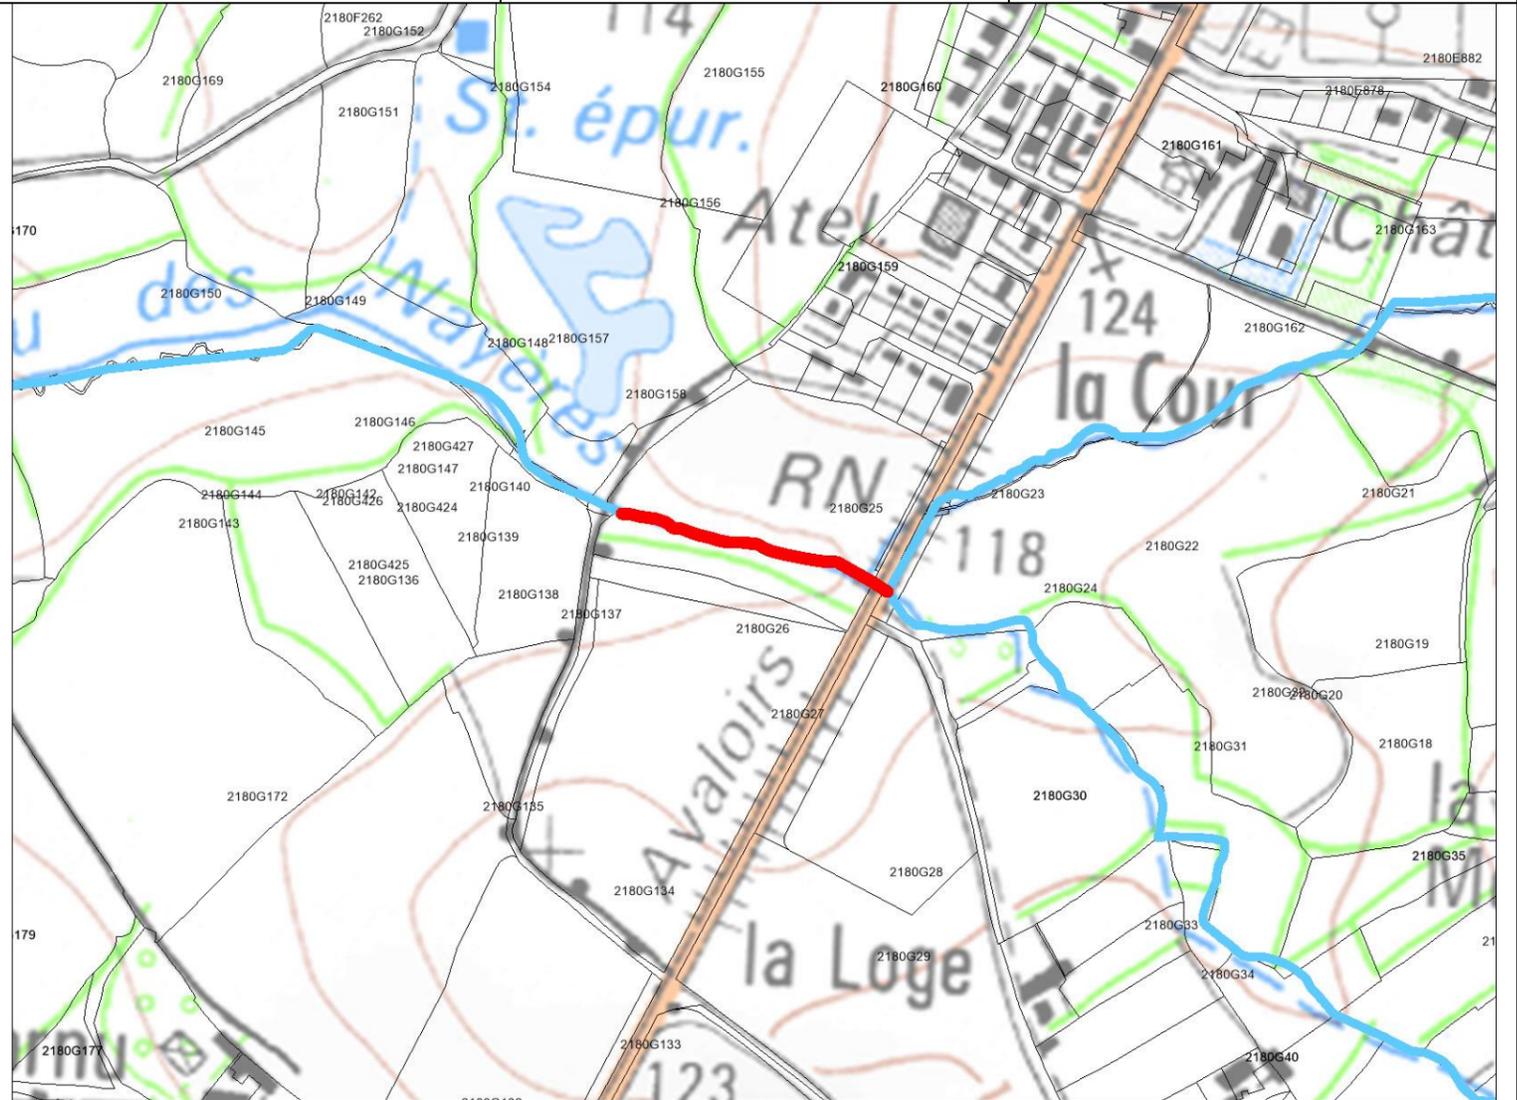
| Masse d'eau | Cours d'eau | Commune | Code du segment | Identifiant travaux |
|---|---|---|---|---|
| Jouanne Amont | Nayères (ruisseau des) | SAINTE-GEMMES-LE-ROBERT -53218 | BVJ_NAYESEG004 | BVJ_TVX00790 |

| Description | Justification |
|--|--|
| <p><i>Caractéristiques du lit</i></p> <p>Largeur moyenne : 1,5m<br/> Profondeur moyenne : 1,2m<br/> Substrat actuel : sable / graviers<br/> Linéaire : 198 ml</p> <p><i>Caractéristiques techniques</i></p> <p>Coût : 1000 € HT<br/> Techniques préconisées : P2</p> | <p>Amélioration de la diversité des habitats du lit et des berges en favorisant une plus grande diversité de faciès d'écoulement, de végétation de berge et en favorisant les zones de dépôts ou d'érosion.</p> <p>Des actions de restauration ont déjà été réalisées en amont de la RN. Ces actions sont dans la continuité des actions réalisées lors du précédent CTMA.</p> |

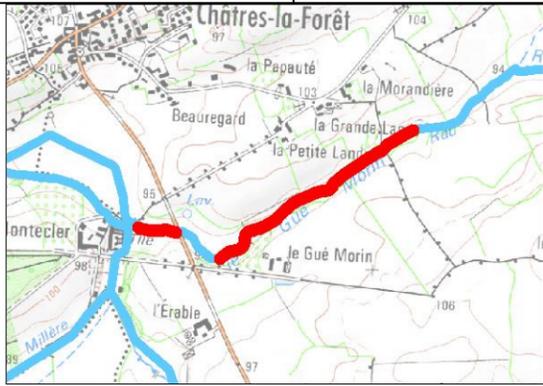
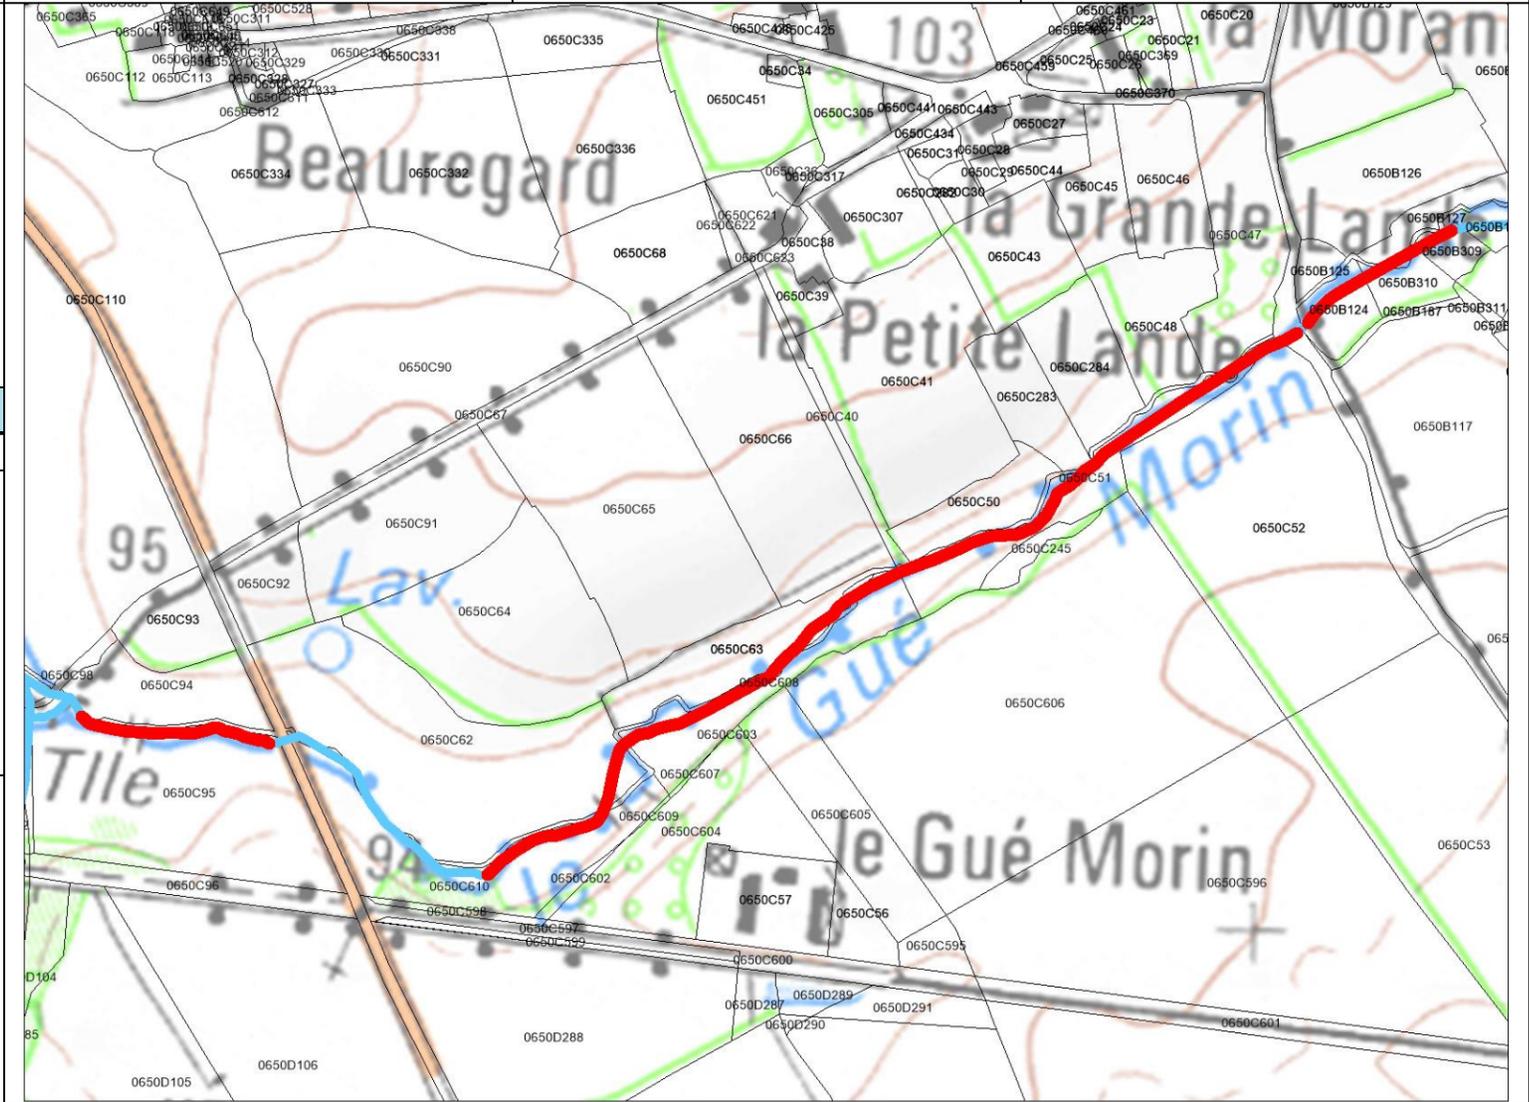
| Jouanne Amont | Places (ruisseau des) | EVRON -53097 | BVJ_PLACSEG003 | BVJ_TVX00668 |

| Description | Justification |
|---|--|
| <p><b>Caractéristiques du lit</b></p> <p>Largeur moyenne : 1,8m<br/> Profondeur moyenne : 1.5m<br/> Substrat actuel : sable / limon<br/> Linéaire : 977 ml</p> <p><b>Caractéristiques techniques</b></p> <p>Coût : 10250 € HT<br/> Techniques préconisées : P1/P2</p> | <p>Amélioration de la diversité des habitats du lit et des berges en favorisant une plus grande diversité de faciès d'écoulement, de végétation de berge et en favorisant les zones de dépôts ou d'érosion</p> |

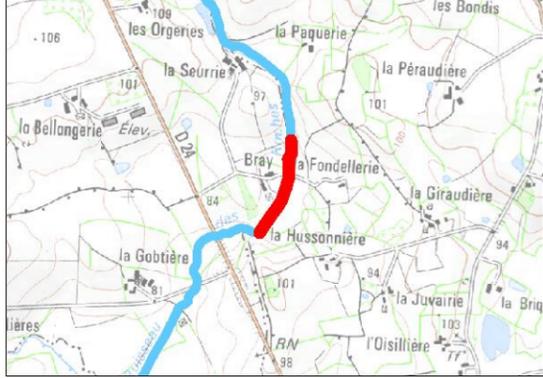
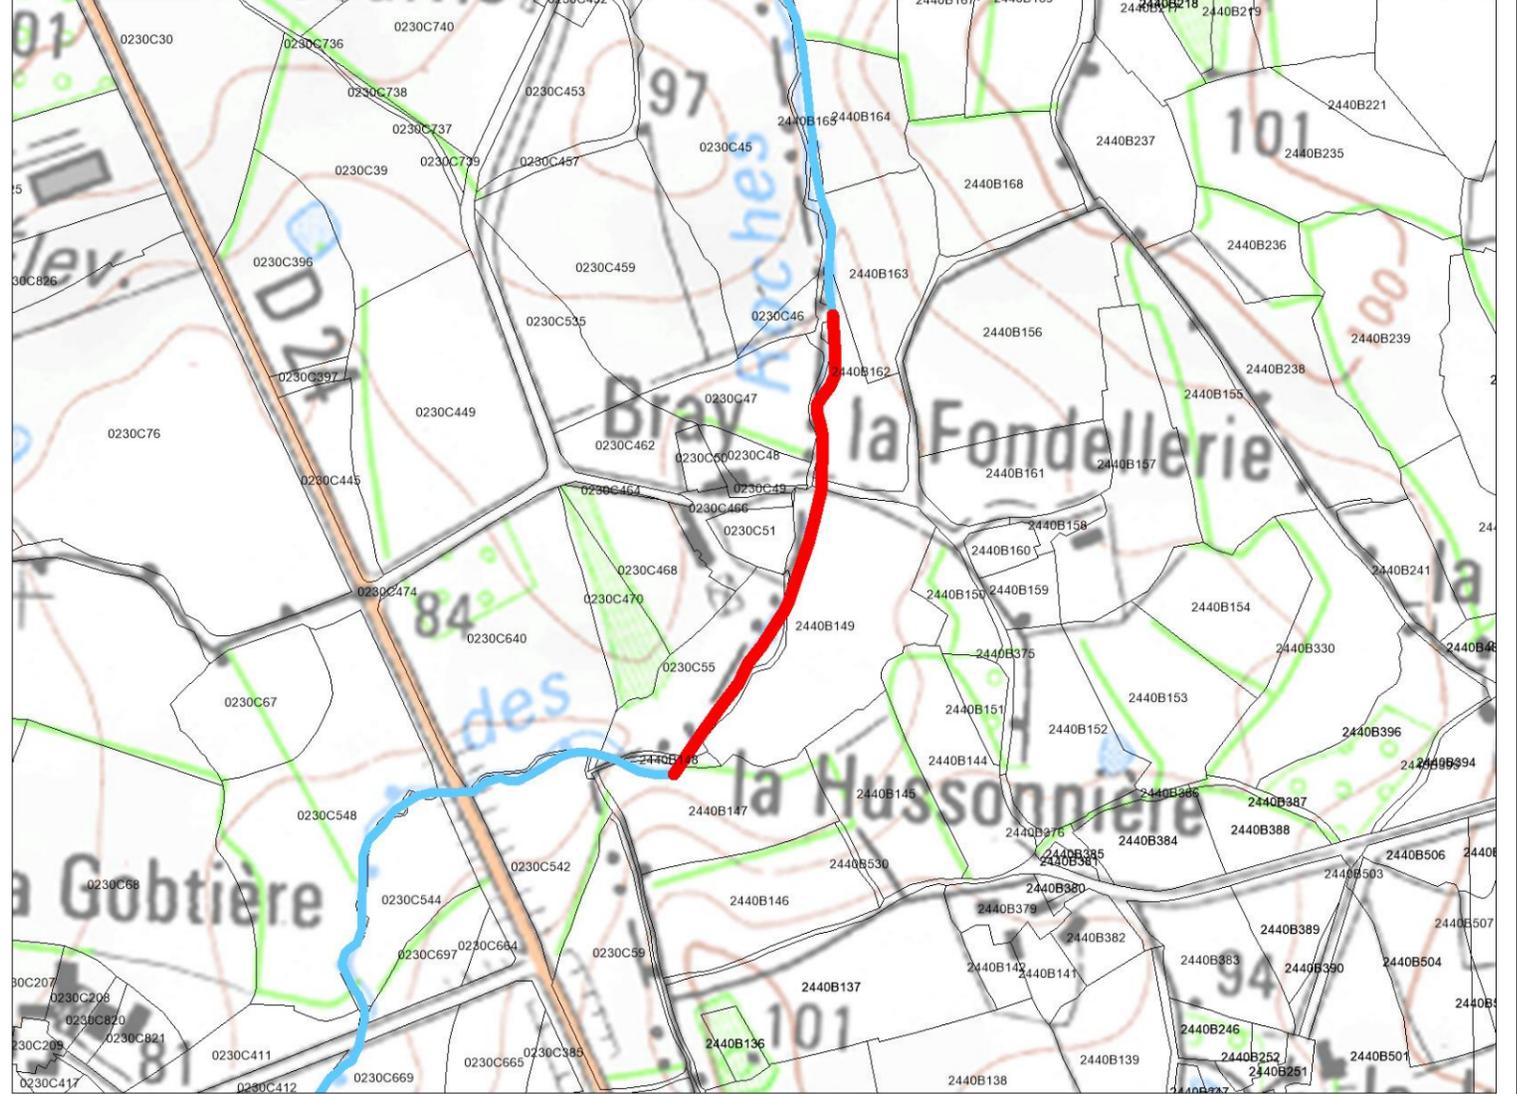
Le Rocher Jarriais Rocher Jarriais (ruisseau de) MONTSURS -53161 BVJ\_RJARSEG002 BVJ\_TVX00686

| Description | Justification |
|--|--|
| <p><i>Caractéristiques du lit</i></p> <p>Largeur moyenne : 1m<br/> Profondeur moyenne : 1m<br/> Substrat actuel : sable / graviers<br/> Linéaire : 356 ml</p> <p><i>Caractéristiques techniques</i></p> <p>Coût : 3300 € HT<br/> Techniques préconisées : P1</p> | <p>Amélioration de la diversité des habitats du lit et des berges en favorisant une plus grande diversité de faciès d'écoulement, de végétation de berge et en favorisant les zones de dépôts ou d'érosion</p> |

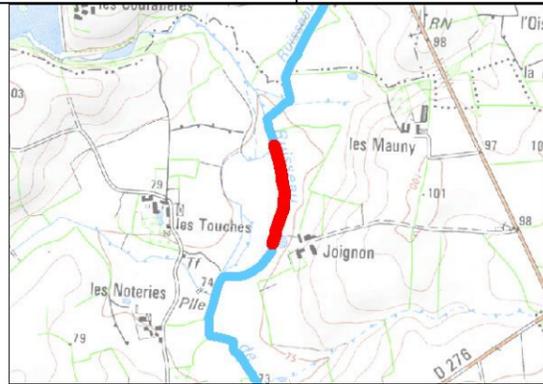
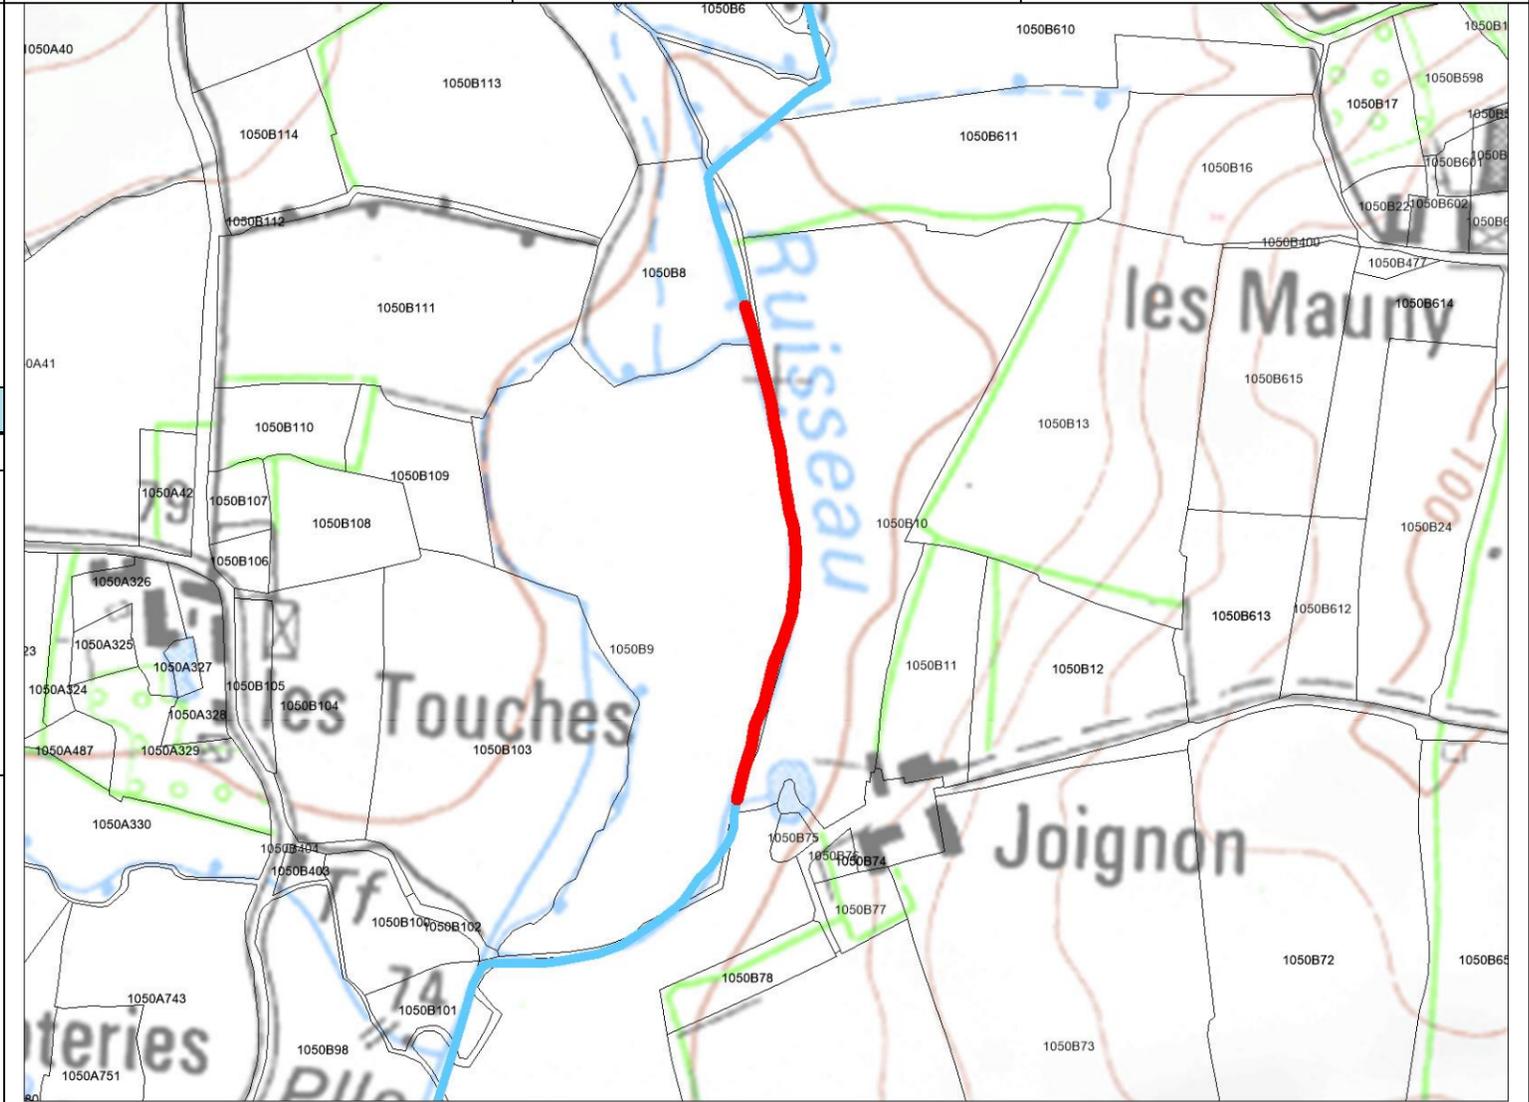
| Le Rocher Jarriais | Rocher Jarriais (ruisseau de) | GESNES -53105 | BVJ_RJARSEG003 | BVJ_TVX00341 |

| Description | Justification |
|--|--|
| <p><b>Caractéristiques du lit</b><br/> Largeur moyenne : 2m<br/> Profondeur moyenne : 1,4m<br/> Substrat actuel : sable / graviers<br/> Linéaire : 359 ml</p> <p><b>Caractéristiques techniques</b><br/> Coût : 2900 € HT<br/> Techniques préconisées : P2</p> | <p>Amélioration de la diversité des habitats du lit et des berges en favorisant une plus grande diversité de faciès d'écoulement, de végétation de berge et en favorisant les zones de dépôts ou d'érosion</p> |

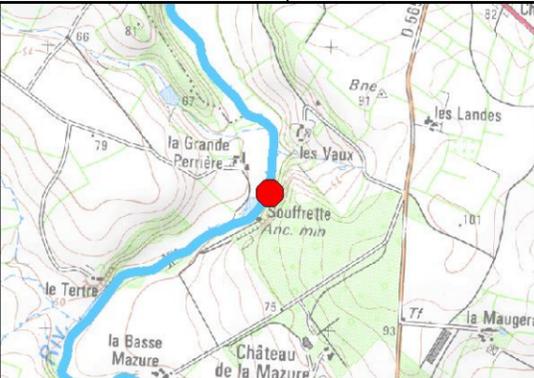
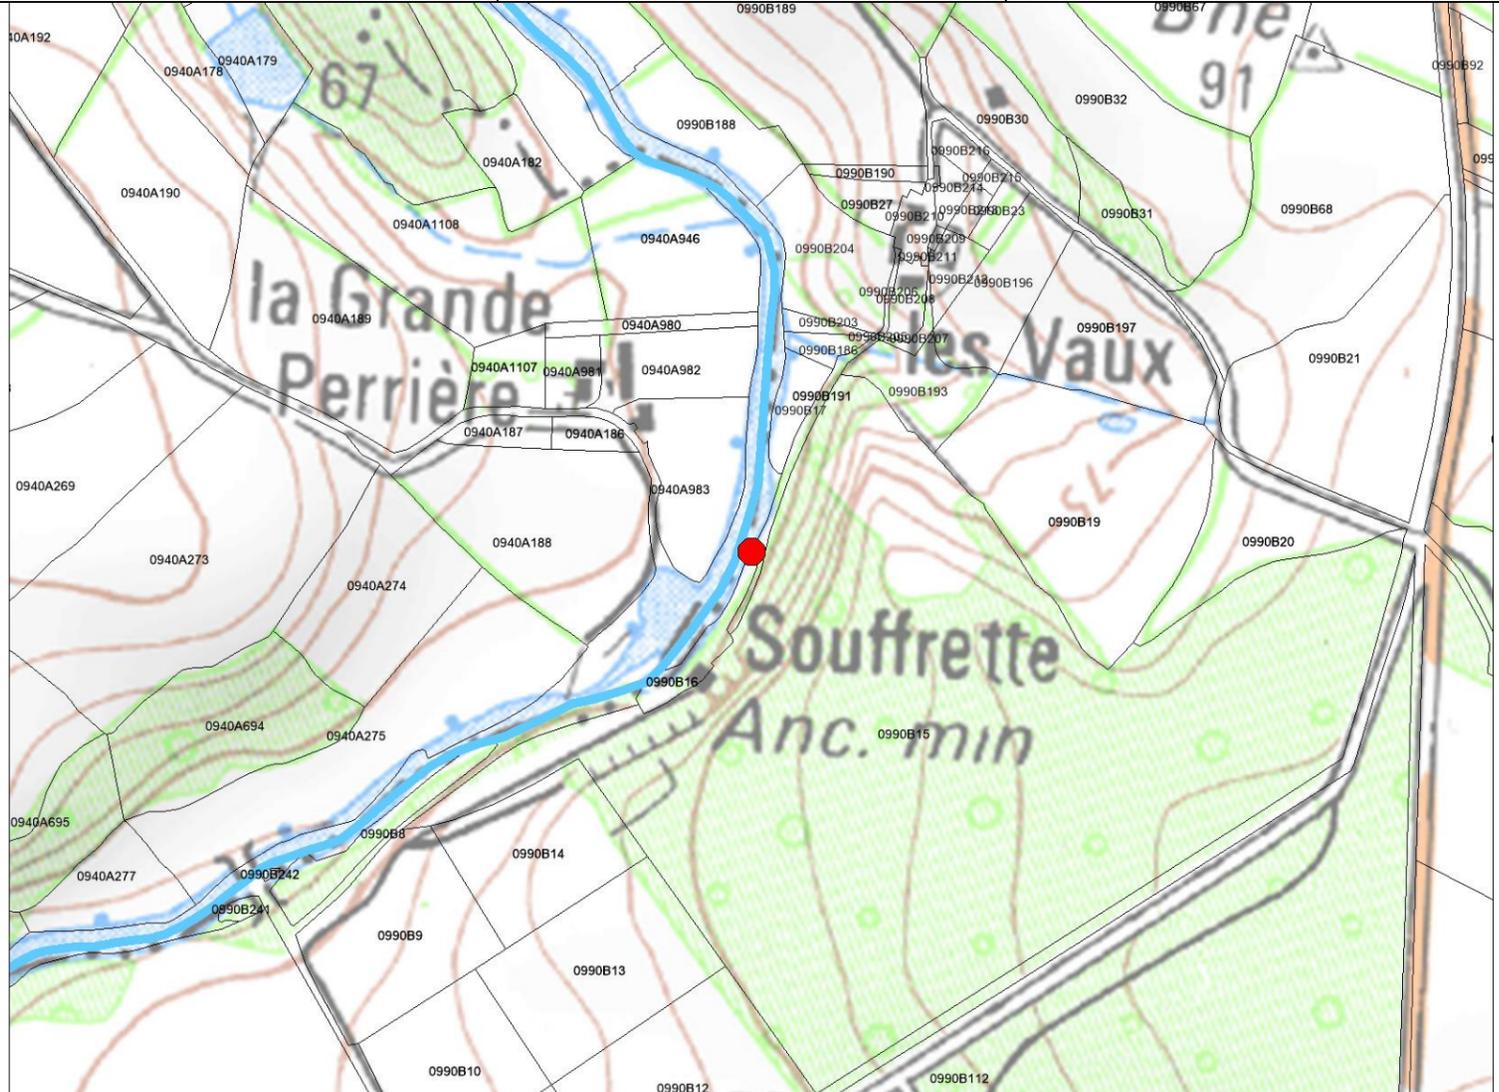
| Amélioration de la diversité des habitats aquatiques et de berge | | Maître d'ouvrage : | | | | | | | | | | | | | | | | |
|---|---|---|---|---|---|---|---|---|--|---|---|--|---|---|---|---|---|--|
| Type de travaux | | Protection de berge mixte | | | | | | | | | | | | | | | | |
| Masse d'eau | Cours d'eau | Commune | Code du segment | Identifiant travaux | | | | | | | | | | | | | | |
| Jouanne Aval | Jouanne (rivière la) | FORCE -53099 | BVJ_JOUASEG026 | BVJ_TVX01057 | | | | | | | | | | | | | | |
|

| | | | | | | | | | | | | | | | |
| Description et justification de l'intervention | | | | | | | | | | | | | | | | | | |
| Description | | Justification | | | | | | | | | | | | | | | | |
| <p><b>Caractéristiques du lit</b><br/>Linéaire : 100 ml</p> <p><b>Caractéristiques techniques</b><br/>Coût : 10000 € HT<br/>Techniques préconisées :</p> <p>Une protection de berge mixte sera mise en place en utilisant principalement les éléments à disposition sur place (arbres).</p> | | <p>L'objectif principal de ces actions est de restaurer et protéger la berge de l'érosion. Pour cela, plusieurs techniques sont envisagées : végétale, minérale ou mixte.</p> <p>Dans ce cas précis, une protection de berge mixte sera mise en place en utilisant principalement les éléments à disposition sur place (arbres). Le but est également de diminuer la section d'écoulement (déflecteurs) et de créer de nouveaux habitats.</p> | | | | | | | | | | | | | | | | |
| <p><b>Procédure (L.214-1 du CE) :</b></p>

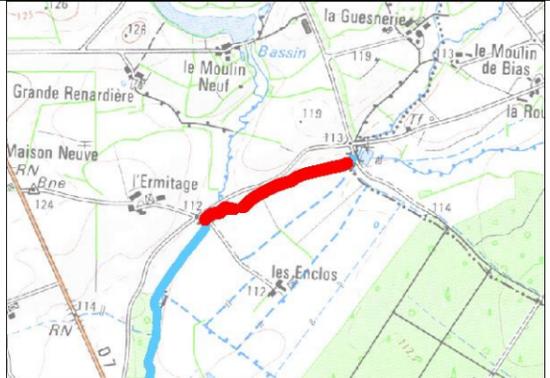
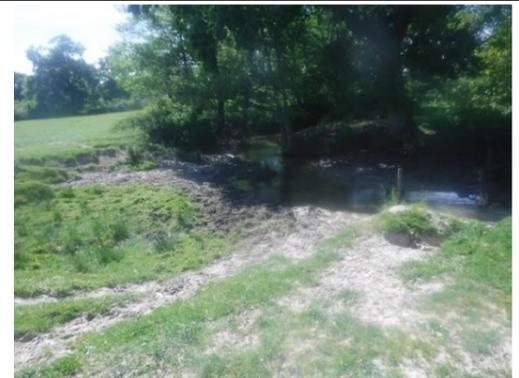
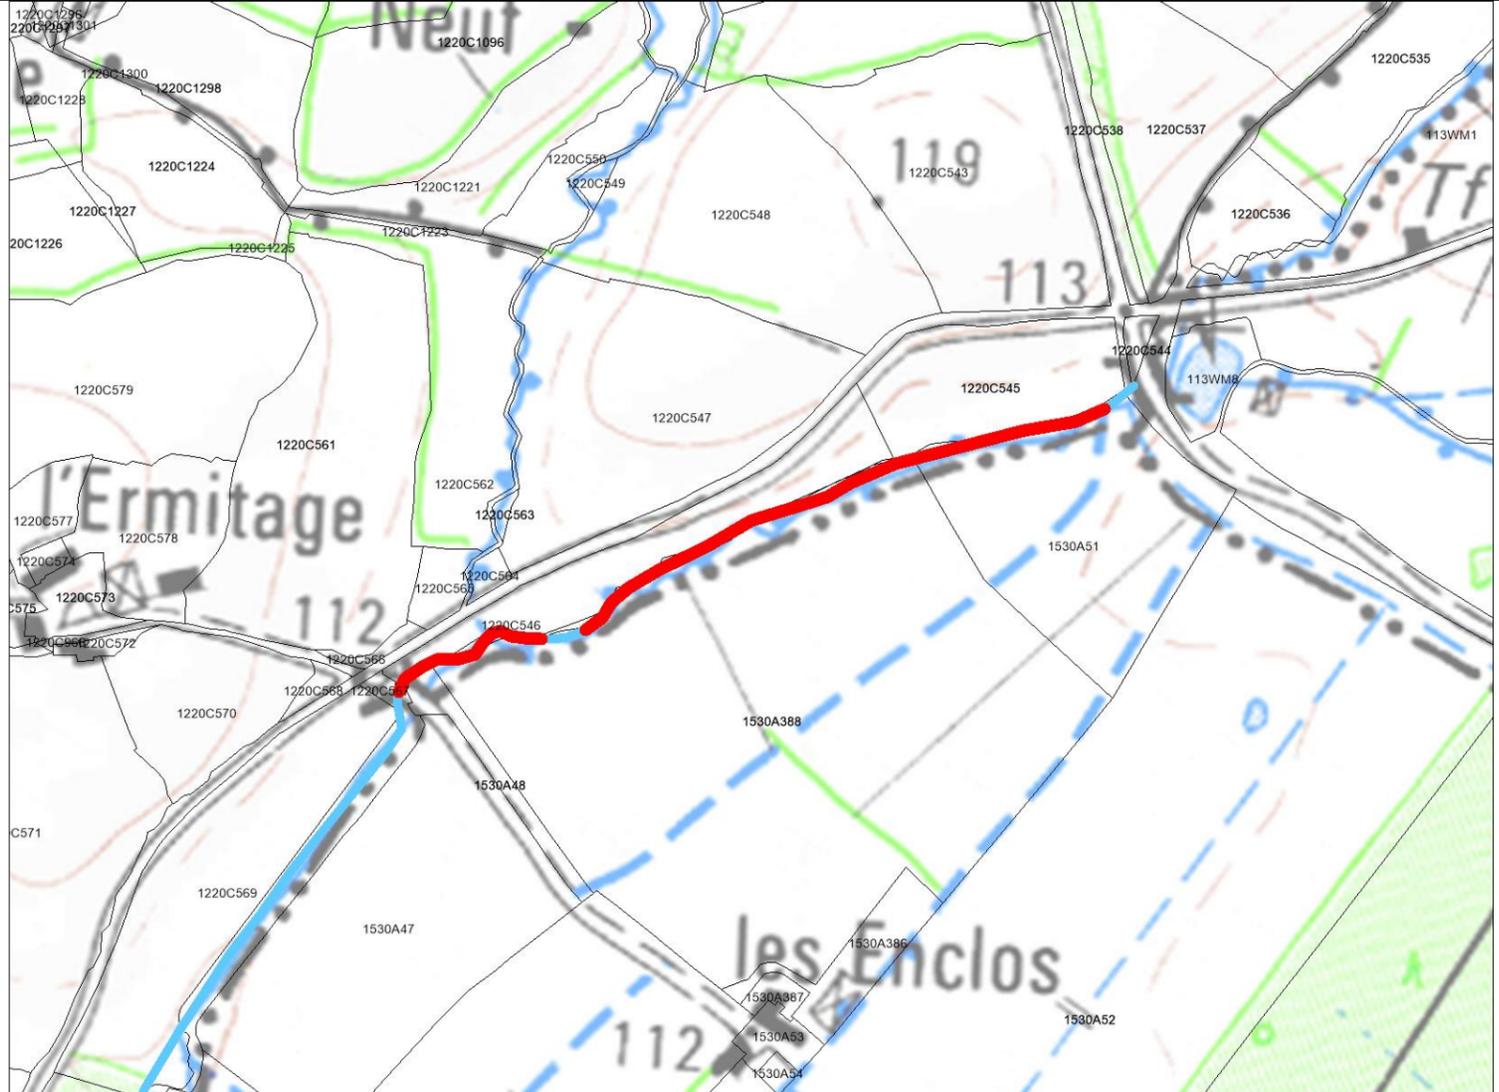
| Amélioration de la diversité des habitats aquatiques et de berge | | Maître d'ouvrage : | | | | | | | | | | | | | | | | |
|--|--|--|---|--|---|---|---|---|--|---|---|---|---|--|---|---|---|--|
| Type de travaux | | Réduction de section | | | | | | | | | | | | | | | | |
| Masse d'eau | Cours d'eau | Commune | Code du segment | Identifiant travaux | | | | | | | | | | | | | | |
| Jouanne Amont | Deux Evailles (rivière de la) | JUBLAINS -53122 | BVJ_DEVASEG001 | BVJ_TVX00223 | | | | | | | | | | | | | | |
|

| | | | | | | | | | | | | | | | |
| Description et justification de l'intervention | | | | | | | | | | | | | | | | | | |
| Description | | Justification | | | | | | | | | | | | | | | | |
| <p><b>Caractéristiques du lit</b></p> <p>Largeur moyenne : 3,5m<br/> Profondeur moyenne : 1,5m<br/> Substrat actuel : sable<br/> Linéaire : 525 ml</p> <p><b>Caractéristiques techniques</b></p> <p>Coût : 27600 € HT<br/> Techniques préconisées : p7</p> | | <p>Amélioration de la diversité des habitats du lit et des berges en favorisant une plus grande diversité de faciès d'écoulement, de végétation de berge et en favorisant les zones de dépôts ou d'érosion. Recréer un lit d'étiage adapté au débit du cours d'eau.</p> <p>Sur ce secteur, le piétinement est très important. Des actions de mises en défens sont également préconisées pour optimiser le gain apporté par ces actions de restauration.</p> | | | | | | | | | | | | | | | | |
| <p><b>Procédure (L.214-1 du CE) :</b></p>

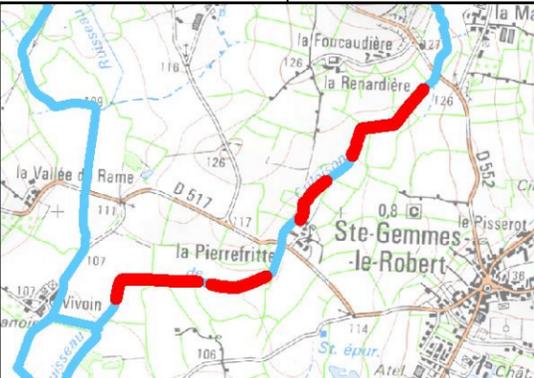
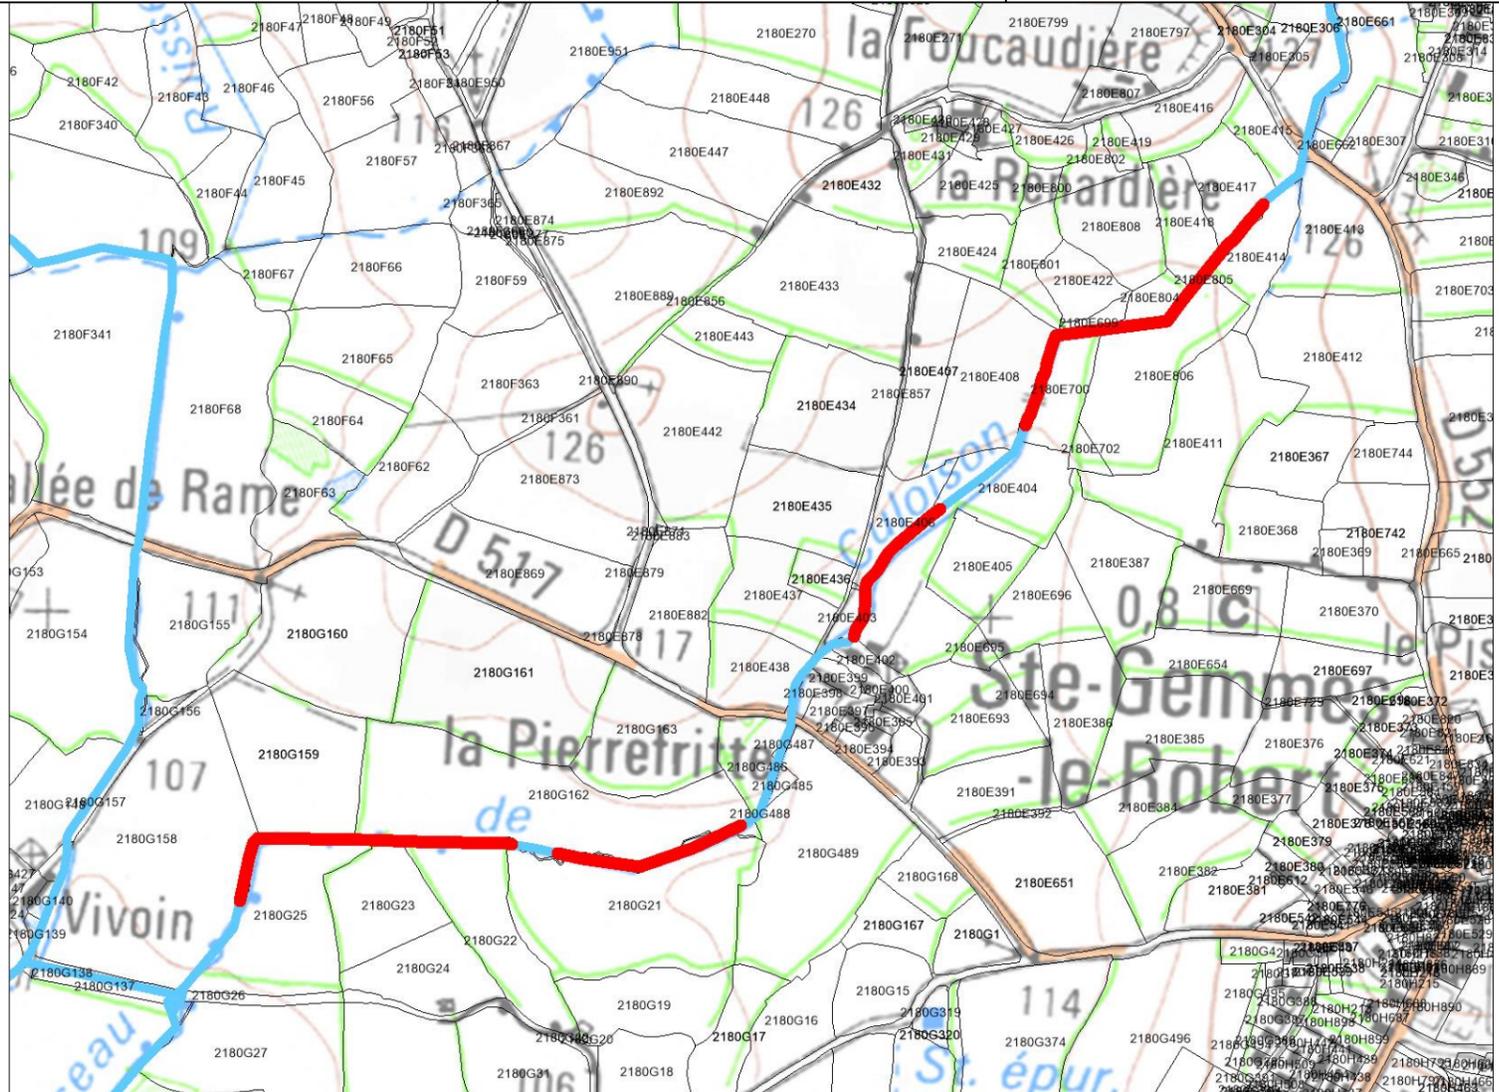
| Amélioration de la diversité des habitats aquatiques et de berge | | Maître d'ouvrage : | | | | | | | | | | | | | | | | |
|--|--|---|---|--|---|---|---|---|--|---|---|---|---|--|---|---|---|--|
| Type de travaux | Réhaussement du lit incisé par rechargement de solide en plein | | | | | | | | | | | | | | | | | |
| Masse d'eau | Cours d'eau | Commune | Code du segment | Identifiant travaux | | | | | | | | | | | | | | |
| Jouanne Amont | Culoison (ruisseau de) | SAINTE-GEMMES-LE-ROBERT -53218 | BVJ_CULOSEG003 | BVJ_TVX00781 | | | | | | | | | | | | | | |
|

| | | | | | | | | | | | | | | | |
| Description et justification de l'intervention | | | | | | | | | | | | | | | | | | |
| Description | | Justification | | | | | | | | | | | | | | | | |
| <p><b>Caractéristiques du lit</b></p> <p>Largeur moyenne : 1,5m<br/> Profondeur moyenne : 0,6m<br/> Substrat actuel : cailloux / graviers<br/> Linéaire : 1093ml</p> <p><b>Caractéristiques techniques</b></p> <p>Recharge : 0-100 mm<br/> Hauteur de recharge : 20 – 40 cm<br/> Coût : 36510 € HT<br/> Techniques préconisées : P6</p> | | <p>Amélioration de la diversité des habitats du lit et des berges en favorisant une plus grande diversité de faciès d'écoulement, de végétation de berge et en favorisant les zones de dépôts ou d'érosion.<br/> Amélioration du gabarit du cours d'eau.</p> | | | | | | | | | | | | | | | | |
| <p><b>Procédure (L.214-1 du CE) :</b></p>

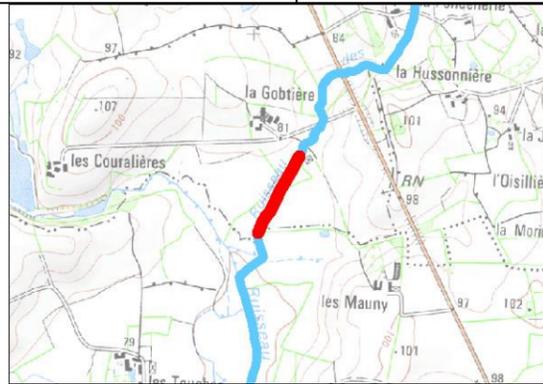
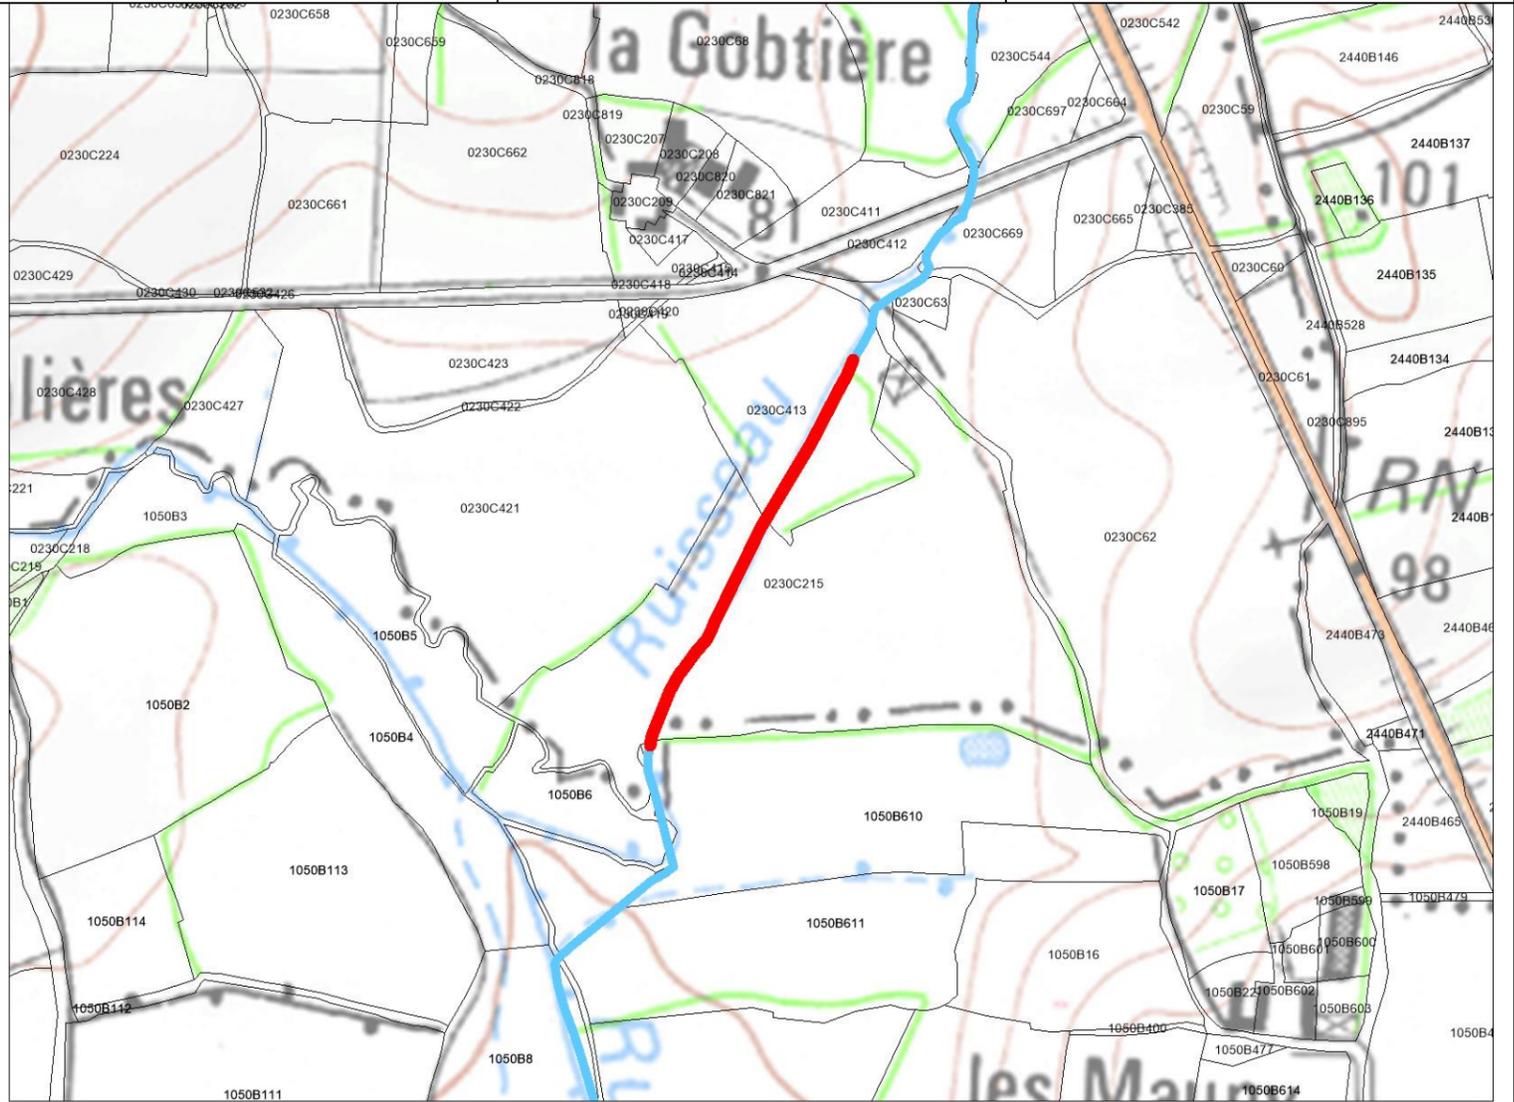
| Le Rocher Jarriais | Rocher Jarriais (ruisseau de) | LA BAZOUGE-DES-ALLEUX -53023 | BVJ_RJARSEG003 | BVJ_TVX00660 |

| Description | Justification |
|---|--|
| <p><b>Caractéristiques du lit</b></p> <p>Largeur moyenne : 1,2m<br/> Profondeur moyenne : 1,0m<br/> Substrat actuel : sable / graviers<br/> Linéaire : 309ml</p> <p><b>Caractéristiques techniques</b></p> <p>Recharge : 0 -100 mm<br/> Hauteur de recharge : 20 – 40 cm<br/> Coût : 10000 € HT<br/> Techniques préconisées :P6</p> | <p>Amélioration de la diversité des habitats du lit et des berges en favorisant une plus grande diversité de faciès d'écoulement, de végétation de berge et en favorisant les zones de dépôts ou d'érosion.<br/> Amélioration du gabarit du cours d'eau.</p> |

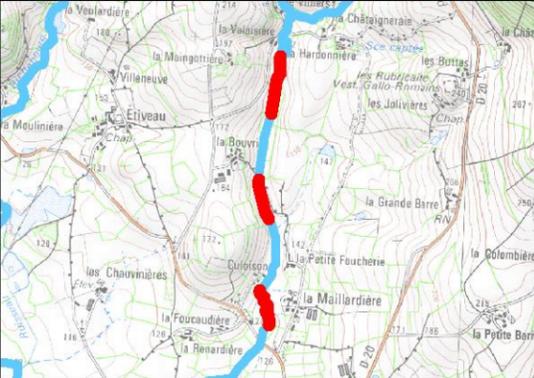
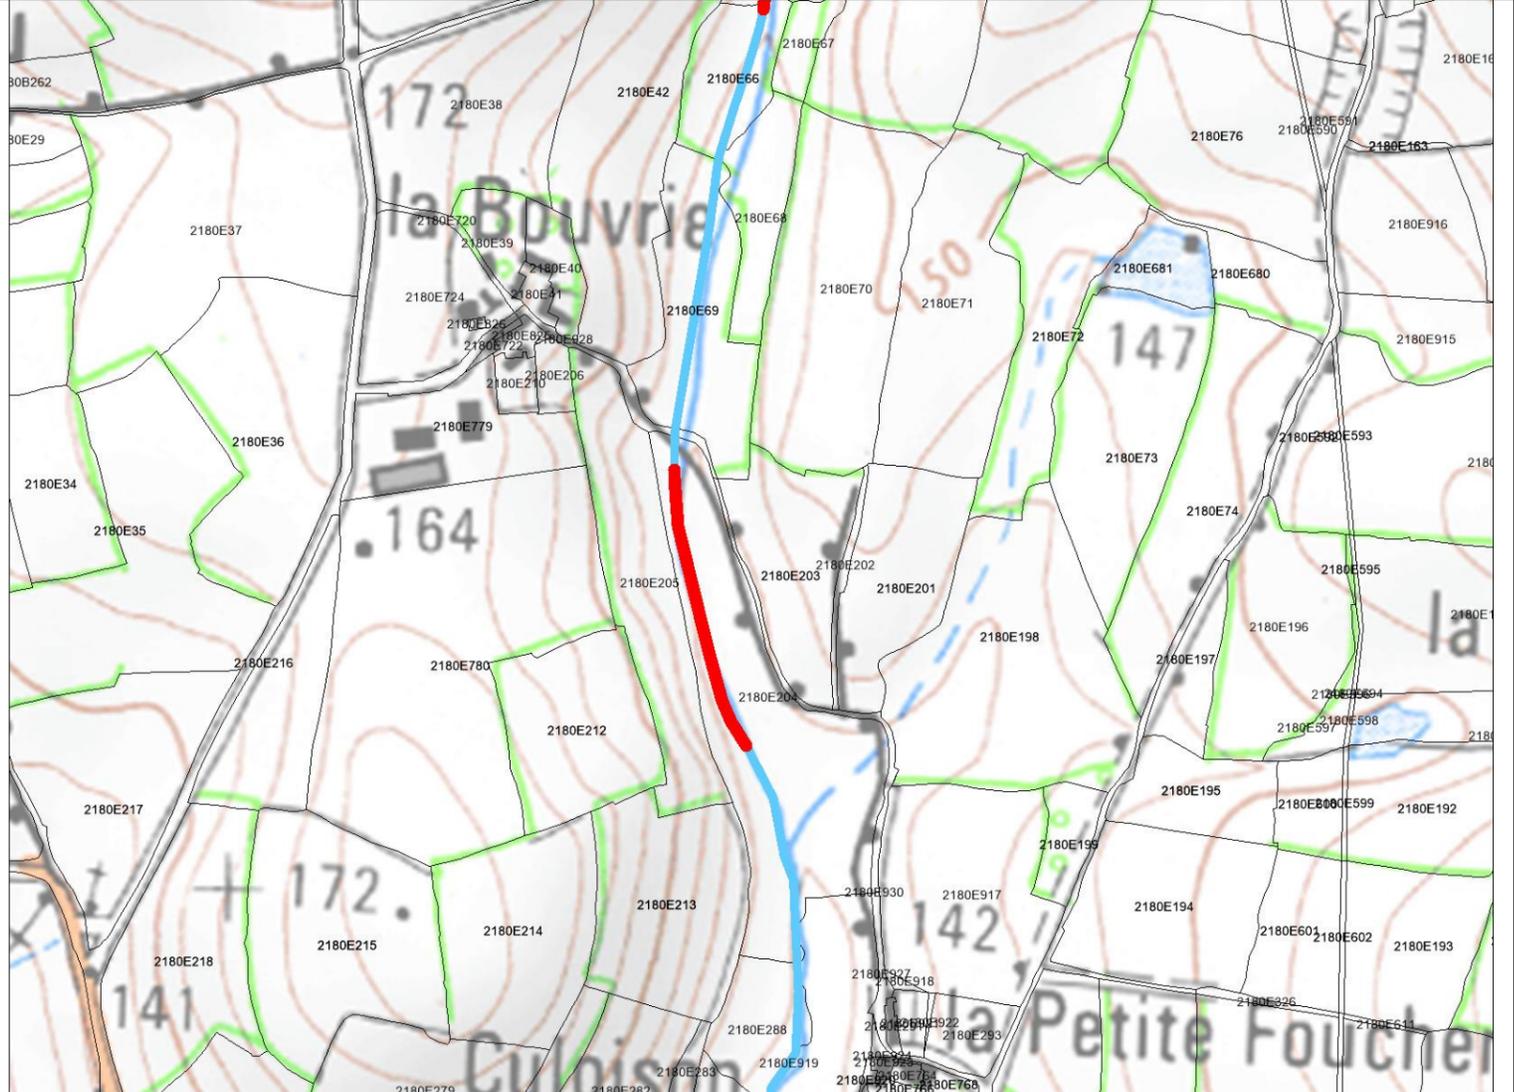
| | | | | | | | | | | | | | | | |
| Description et justification de l'intervention | | | | | | | | | | | | | | | | | | |
| Description | | Justification | | | | | | | | | | | | | | | | |
| <p><b>Caractéristiques du lit</b></p> <p>Largeur moyenne : 1,4m<br/> Profondeur moyenne : 0.7m<br/> Substrat actuel : sable / graviers<br/> Linéaire : 690ml</p> <p><b>Caractéristiques techniques</b></p> <p>Recharge : 0 -100 mm<br/> Hauteur de recharge : 20 – 40 cm<br/> Coût : 6100 € HT<br/> Techniques préconisées :P5</p> | | <p>Amélioration de la diversité des habitats du lit et des berges en favorisant une plus grande diversité de faciès d'écoulement, de végétation de berge et en favorisant les zones de dépôts ou d'érosion.<br/> Amélioration du gabarit du cours d'eau.</p> | | | | | | | | | | | | | | | | |
| <p><b>Procédure (L.214-1 du CE) :</b></p>

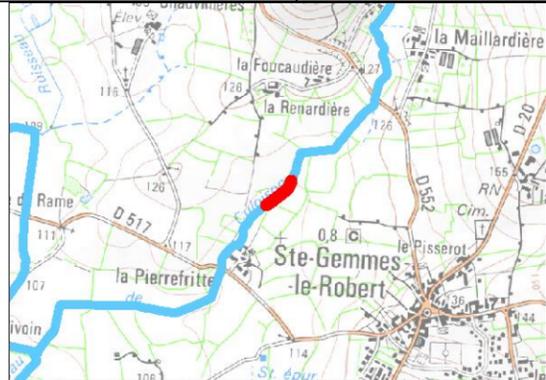
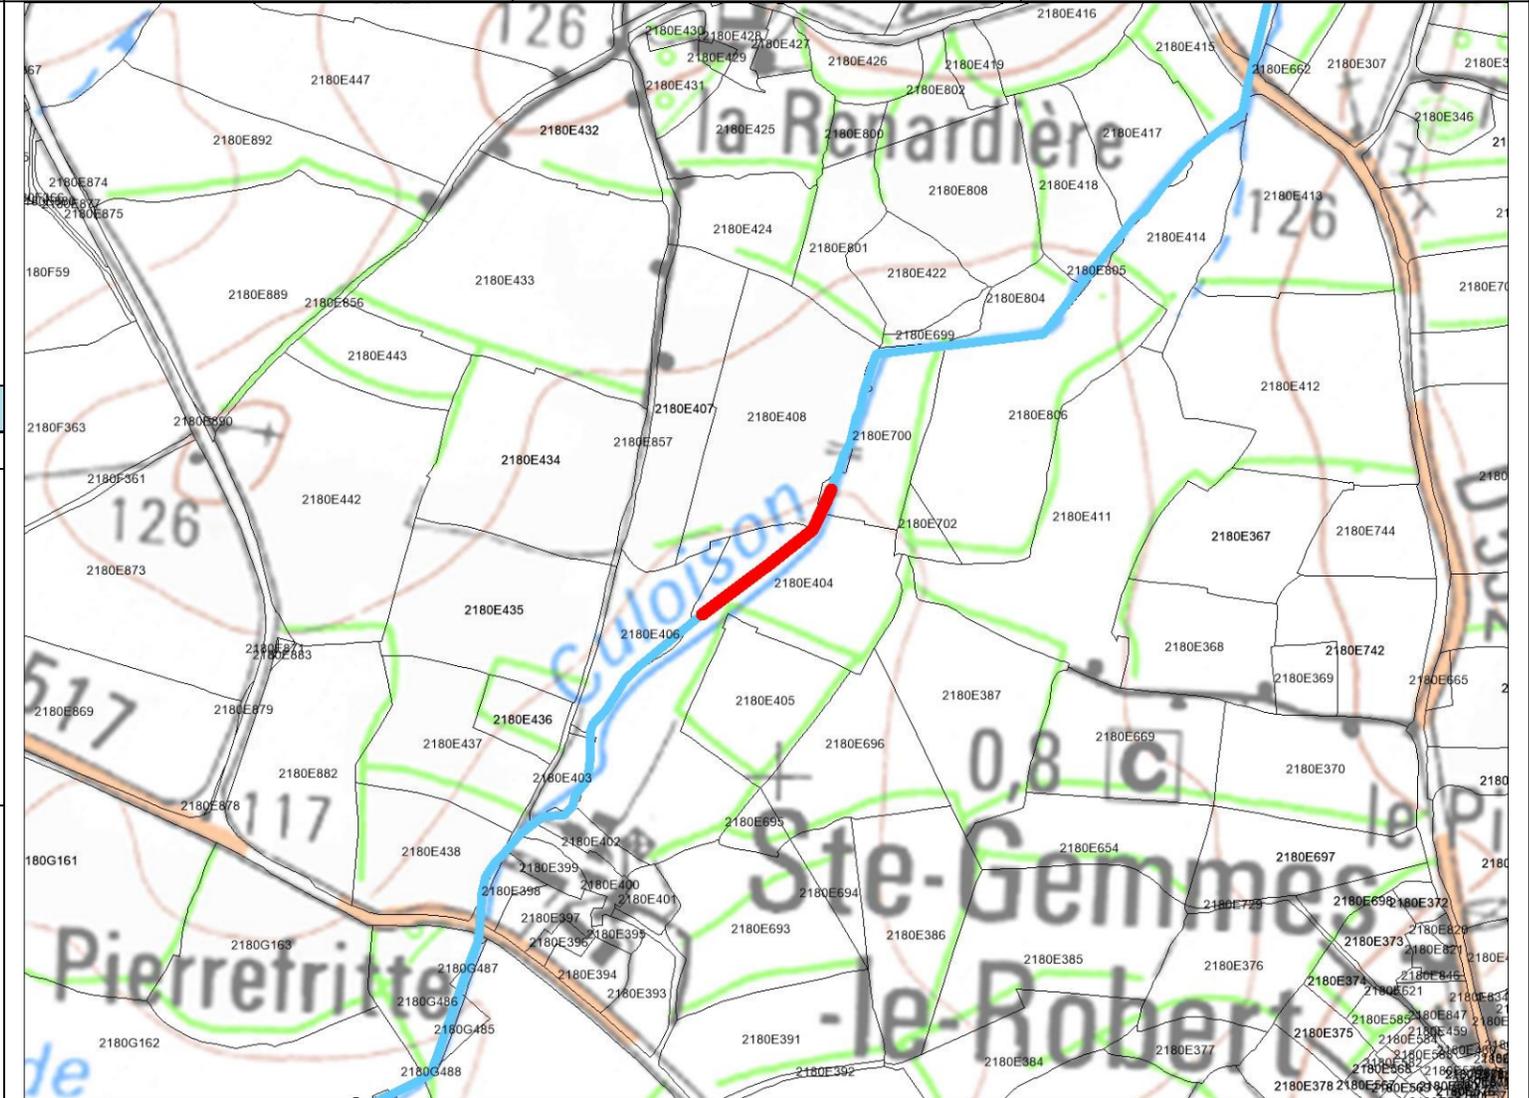
| Jouanne Amont | Culoison (ruisseau de) | SAINTE-GEMMES-LE-ROBERT -53218 | BVJ_CULOSEG003 | BVJ_TVX00774 |

| Description | Justification |
|--|--|
| <p><b>Caractéristiques du lit</b></p> <p>Largeur moyenne : 1m<br/> Profondeur moyenne : 0,6m<br/> Substrat actuel : sable / graviers<br/> Linéaire : 130ml</p> <p><b>Caractéristiques techniques</b></p> <p>Recharge : 0 -100 mm<br/> Hauteur de recharge : 20 – 40 cm<br/> Coût : 1300 € HT<br/> Techniques préconisées :P5</p> | <p>Amélioration de la diversité des habitats du lit et des berges en favorisant une plus grande diversité de faciès d'écoulement, de végétation de berge et en favorisant les zones de dépôts ou d'érosion.</p> <p>Amélioration du gabarit du cours d'eau.</p> |
