## Dossier de Déclaration d'Intérêt Général et d'Autorisation Environnementale Unique

Dossier de déclaration d'intérêt général et d'autorisation environnementale unique

DOCUMENT C : FICHES ACTIONS AVANT-PROJET – RENATURATION DU LIT MINEUR

**SCOP Hydroconcept**  
Parc d'activités du Laurier  
29 avenue Louis Bréguet  
85000 CHÂTEAU D'OLONNE  
Tel : 02.51.32.40.75  
Email : pole.hydromorphologie@scop-  
hydroconcept.com

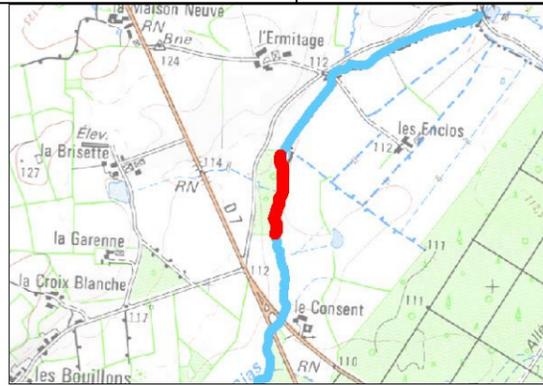
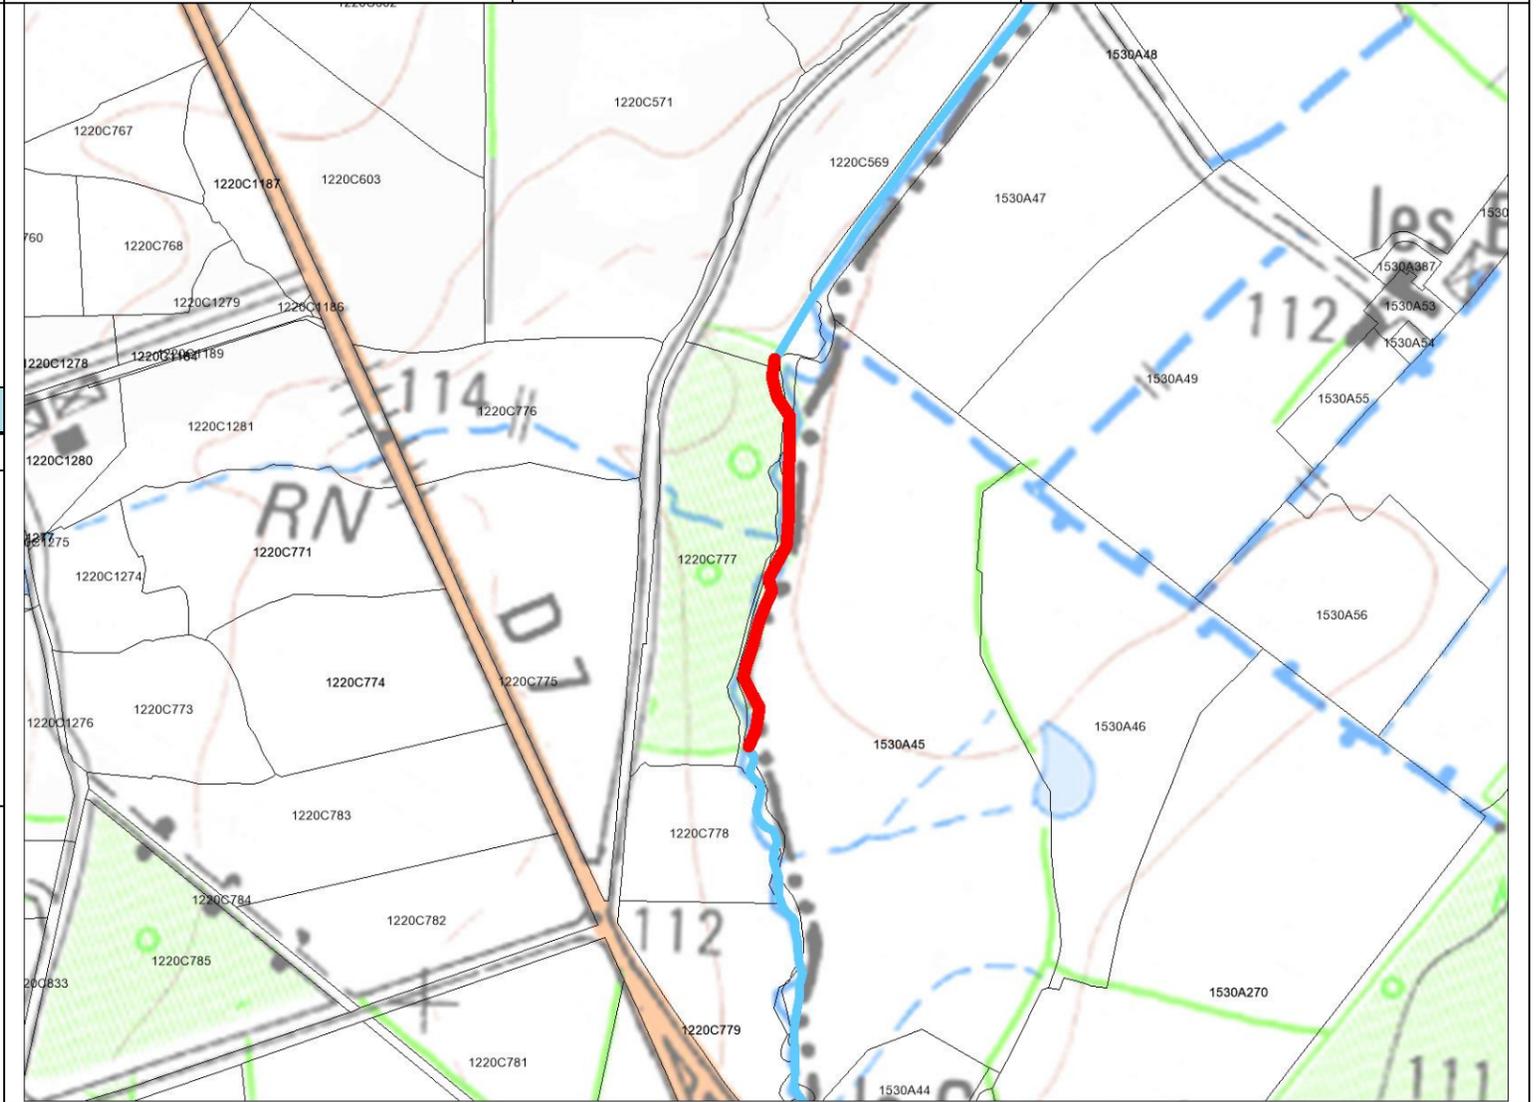
| Jouanne Amont | Deux Evailles (rivière de la) | MEZANGERS -53153 | BVJ_DEVASEG001 | BVJ_TVX00698 |

| Description | Justification |
|---|--|
| <p><b>Caractéristiques du lit</b></p> <p>Largeur moyenne : 4m<br/> Profondeur moyenne : 1,5m<br/> Substrat actuel : sable<br/> Linéaire : 289ml</p> <p><b>Caractéristiques techniques</b></p> <p>Recharge : 0 -100 mm<br/> Hauteur de recharge : 20 – 40 cm<br/> Coût : 11700 € HT<br/> Techniques préconisées : P5</p> | <p>Amélioration de la diversité des habitats du lit et des berges en favorisant une plus grande diversité de faciès d'écoulement, de végétation de berge et en favorisant les zones de dépôts ou d'érosion.</p> <p>Amélioration du gabarit du cours d'eau.</p> |

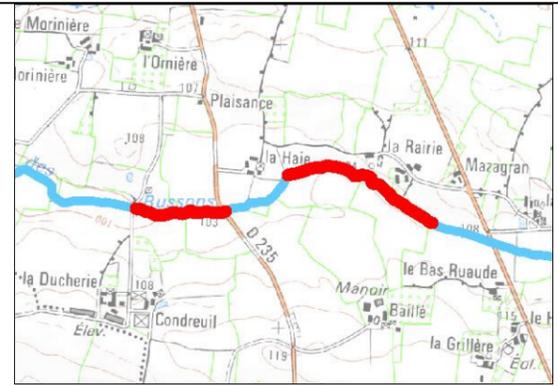
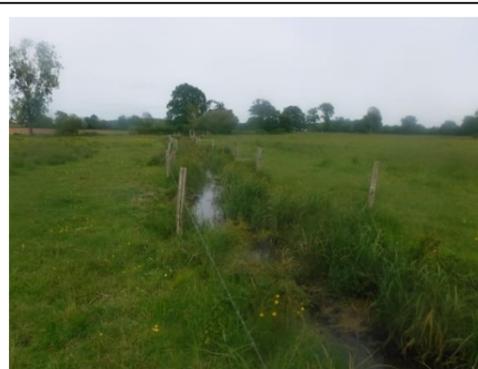
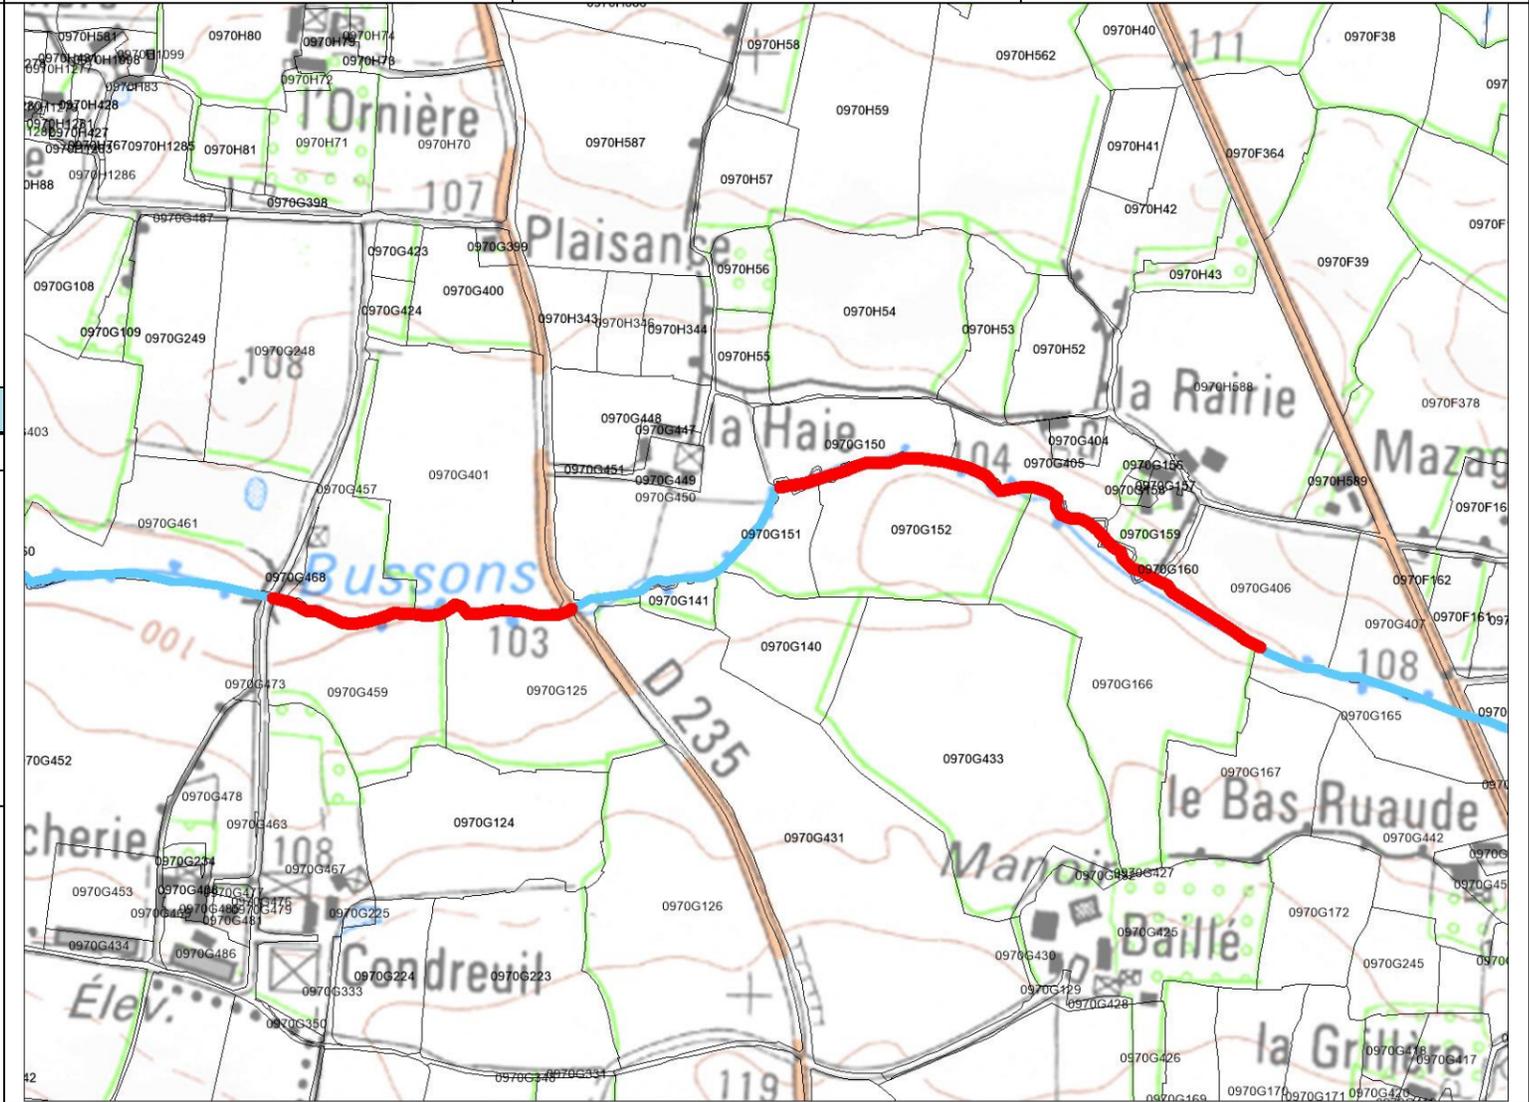
| Type de travaux | Masse d'eau | Cours d'eau | Commune | Code du segment | Identifiant travaux |
|---|---|---|---|---|---|
| | Jouanne Amont | Places (ruisseau des) | EVRON -53097 | BVJ_PLACSEG002 | BVJ_TVX00793 |

| Description | Justification |
|---|--|
| <p><b>Caractéristiques du lit</b><br/> Largeur moyenne : 0,90m<br/> Profondeur moyenne : 1,0m<br/> Substrat actuel : Sable / limon<br/> Linéaire : 927ml</p> <p><b>Caractéristiques techniques</b><br/> Recharge : 0 -100 mm<br/> Hauteur de recharge : 20 – 60 cm<br/> Coût : 17800 € HT<br/> Techniques préconisées :P5</p> | <p>Amélioration de la diversité des habitats du lit et des berges en favorisant une plus grande diversité de faciès d'écoulement, de végétation de berge et en favorisant les zones de dépôts ou d'érosion.<br/> Amélioration du gabarit du cours d'eau.</p> |

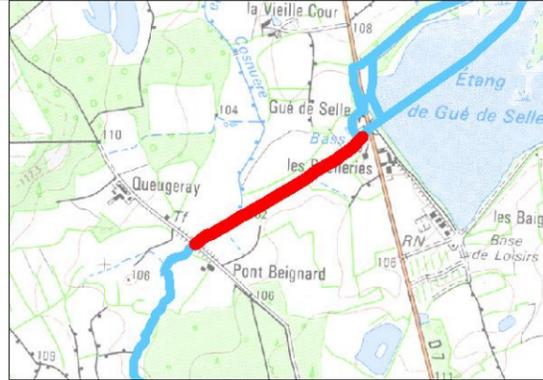
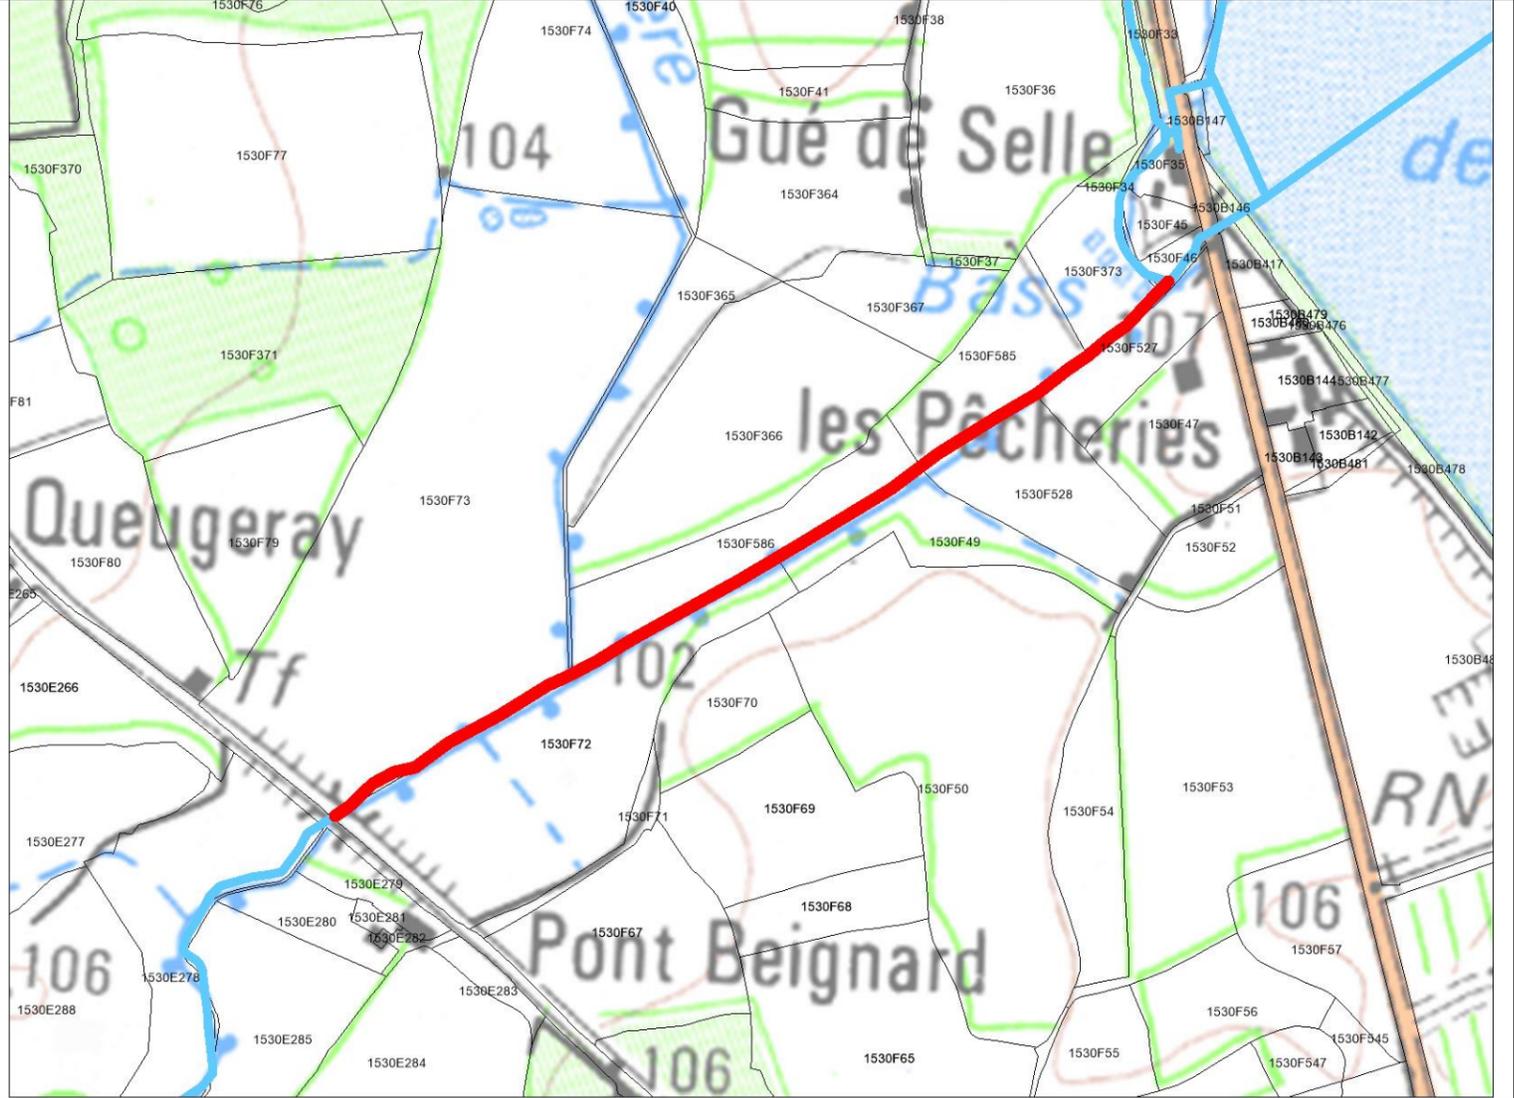
Jouanne Amont Rocher (ruisseau du) MEZANGERS -53153 BVJ\_ROCHSEG002 BVJ\_TVX00703

| Description | Justification |
|---|--|
| <p><b>Caractéristiques du lit</b></p> <p>Largeur moyenne : 2m<br/> Profondeur moyenne : 1.0 m<br/> Substrat actuel : cailloux/graviers<br/> Linéaire : 703ml</p> <p><b>Caractéristiques techniques</b></p> <p>Recharge : 0 -100 mm<br/> Hauteur de recharge : 20 – 40 cm<br/> Coût : 14200 € HT<br/> Techniques préconisées :P5</p> | <p>Amélioration de la diversité des habitats du lit et des berges en favorisant une plus grande diversité de faciès d'écoulement, de végétation de berge et en favorisant les zones de dépôts ou d'érosion.<br/> Amélioration du gabarit du cours d'eau.</p> |

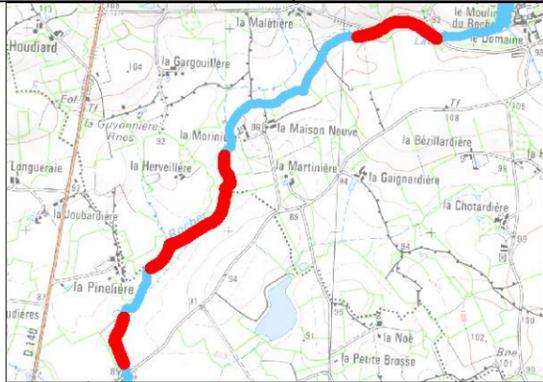
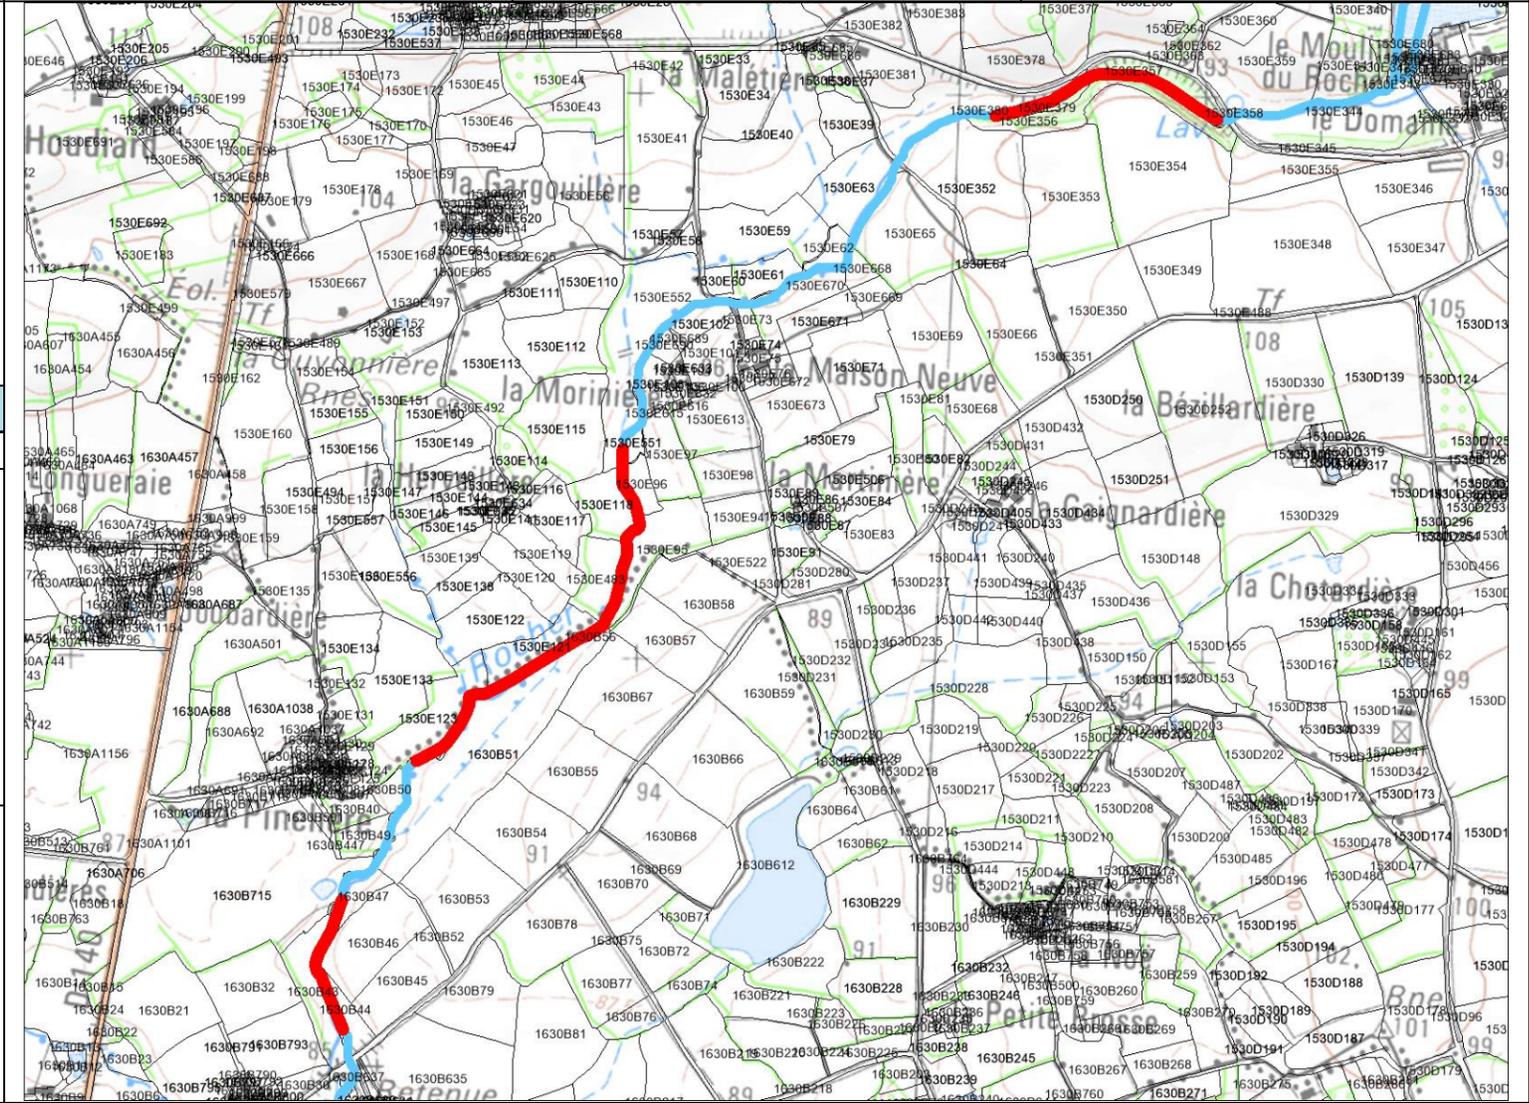
| | | BVJ_TVX00350 | |

| Description | Justification |
|--|--|
| <p><b>Caractéristiques du lit</b></p> <p>Largeur moyenne : 2,1m<br/> Profondeur moyenne : 1,4m<br/> Substrat actuel : sable/graviers<br/> Linéaire : 1442ml</p> <p><b>Caractéristiques techniques</b></p> <p>Recharge : 0 -100 mm<br/> Hauteur de recharge : 20 – 40 cm<br/> Coût : 39300 € HT<br/> Techniques préconisées :P5</p> | <p>Amélioration de la diversité des habitats du lit et des berges en favorisant une plus grande diversité de faciès d'écoulement, de végétation de berge et en favorisant les zones de dépôts ou d'érosion.</p> <p>Amélioration du gabarit du cours d'eau.</p> |

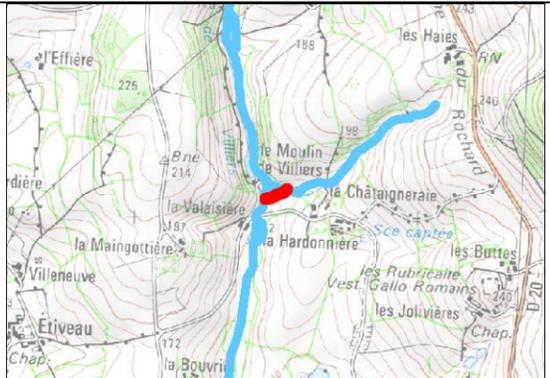
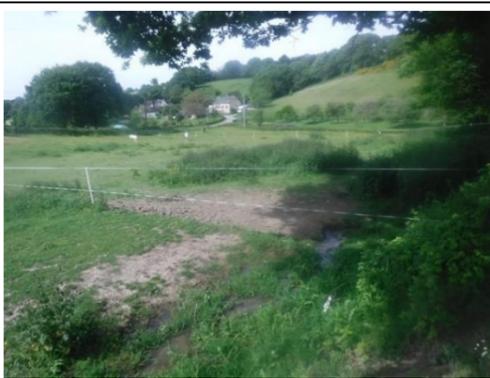
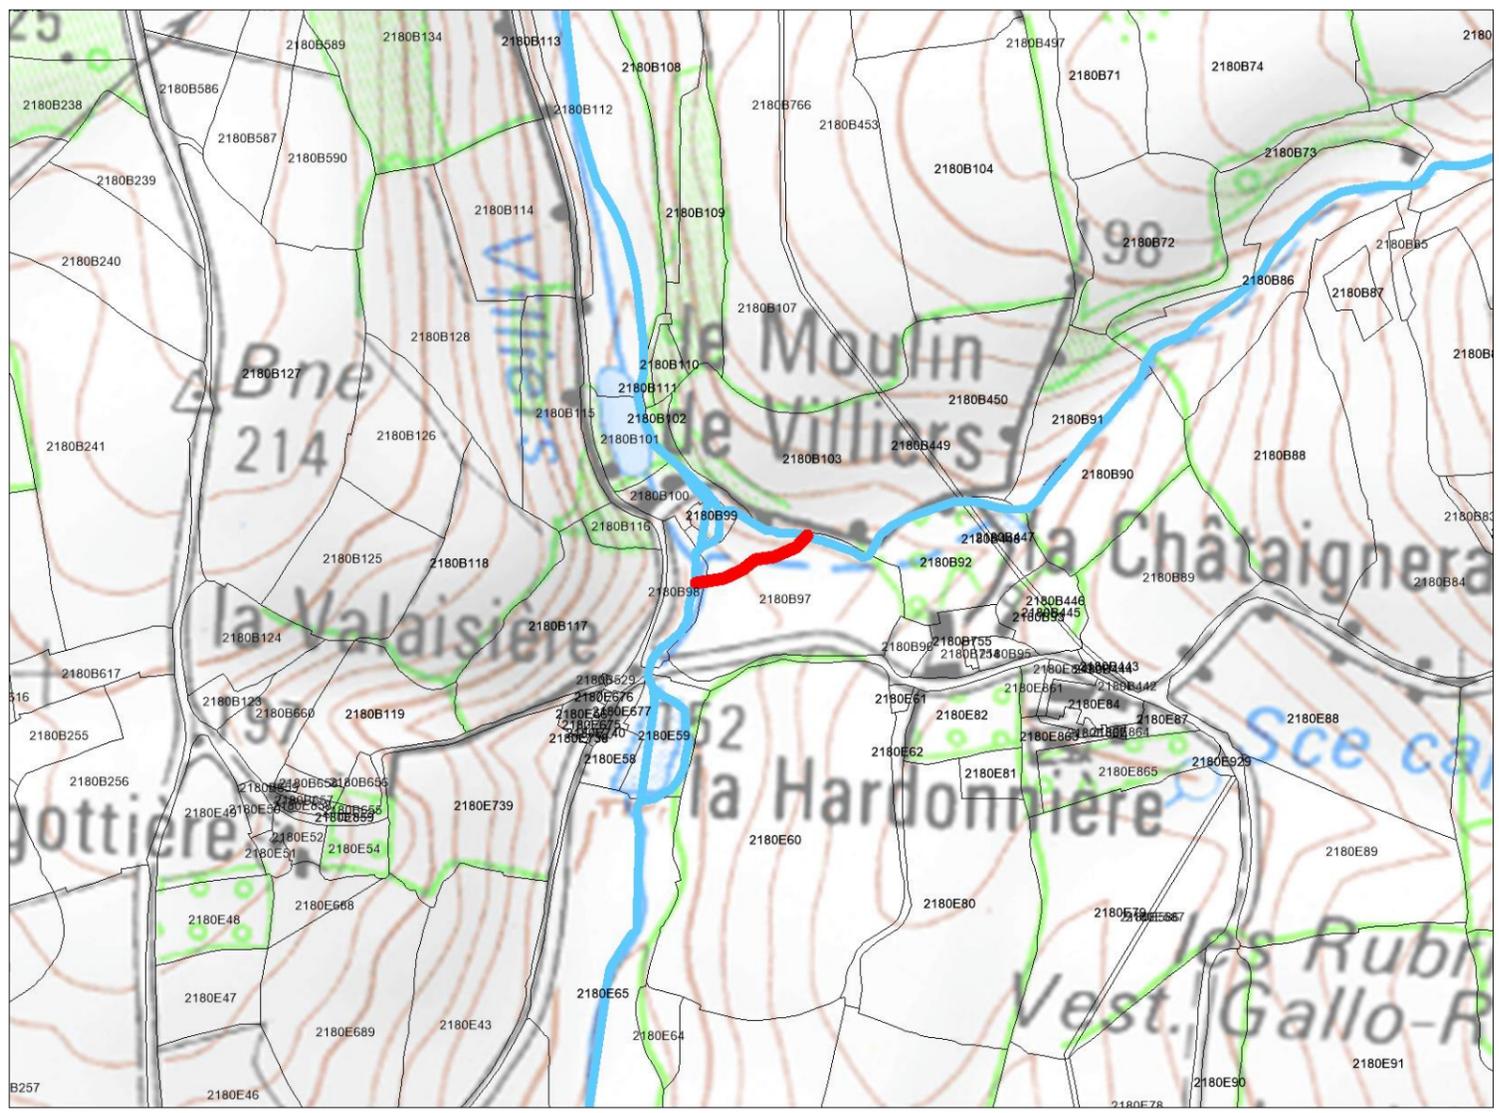
| | | | | | | | | | | | | | | | |
| Description et justification de l'intervention | | | | | | | | | | | | | | | | | | |
| Description | | Justification | | | | | | | | | | | | | | | | |
| <p><b>Caractéristiques du lit</b></p> <p>Largeur moyenne : 1m<br/> Profondeur moyenne : 0,5m<br/> Linéaire : 88ml</p> <p><b>Caractéristiques techniques</b></p> <p>Coût : 8800 € HT<br/> Largeur projetée : 0.4 m<br/> Profondeur projetée : 0.2 m<br/> Recharge 0-60 mm<br/> Hauteur de recharge : 10 – 20 cm</p> <p>Techniques préconisées :P15</p> | | <p>Amélioration de la diversité des habitats du lit et des berges en favorisant une plus grande diversité de faciès d'écoulement, de végétation de berge et en favorisant les zones de dépôts ou d'érosion.<br/> Restauration de l'hydromorphologie du cours d'eau en le replaçant dans son talweg.</p> <p>Le cours d'eau a potentiellement été déplacé lors de la création du moulin de Villiers. Au niveau de sa confluence avec le ruisseau de Villiers, il présente une chute importante (&gt;1,5m). La restauration du lit dans son fond de vallée permettra également de restaurer la continuité écologique sur ce secteur.</p> | | | | | | | | | | | | | | | | |
| <p><b>Procédure (L.214-1 du CE) :</b></p>

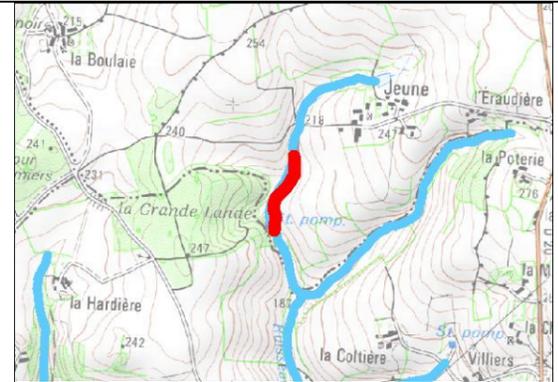
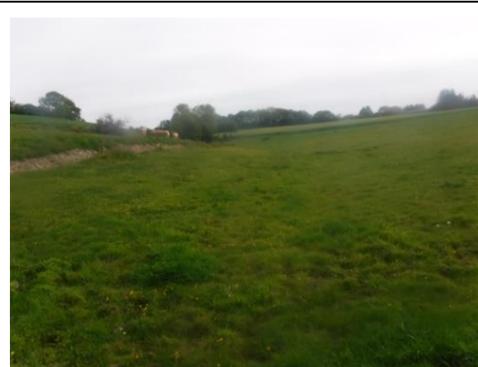
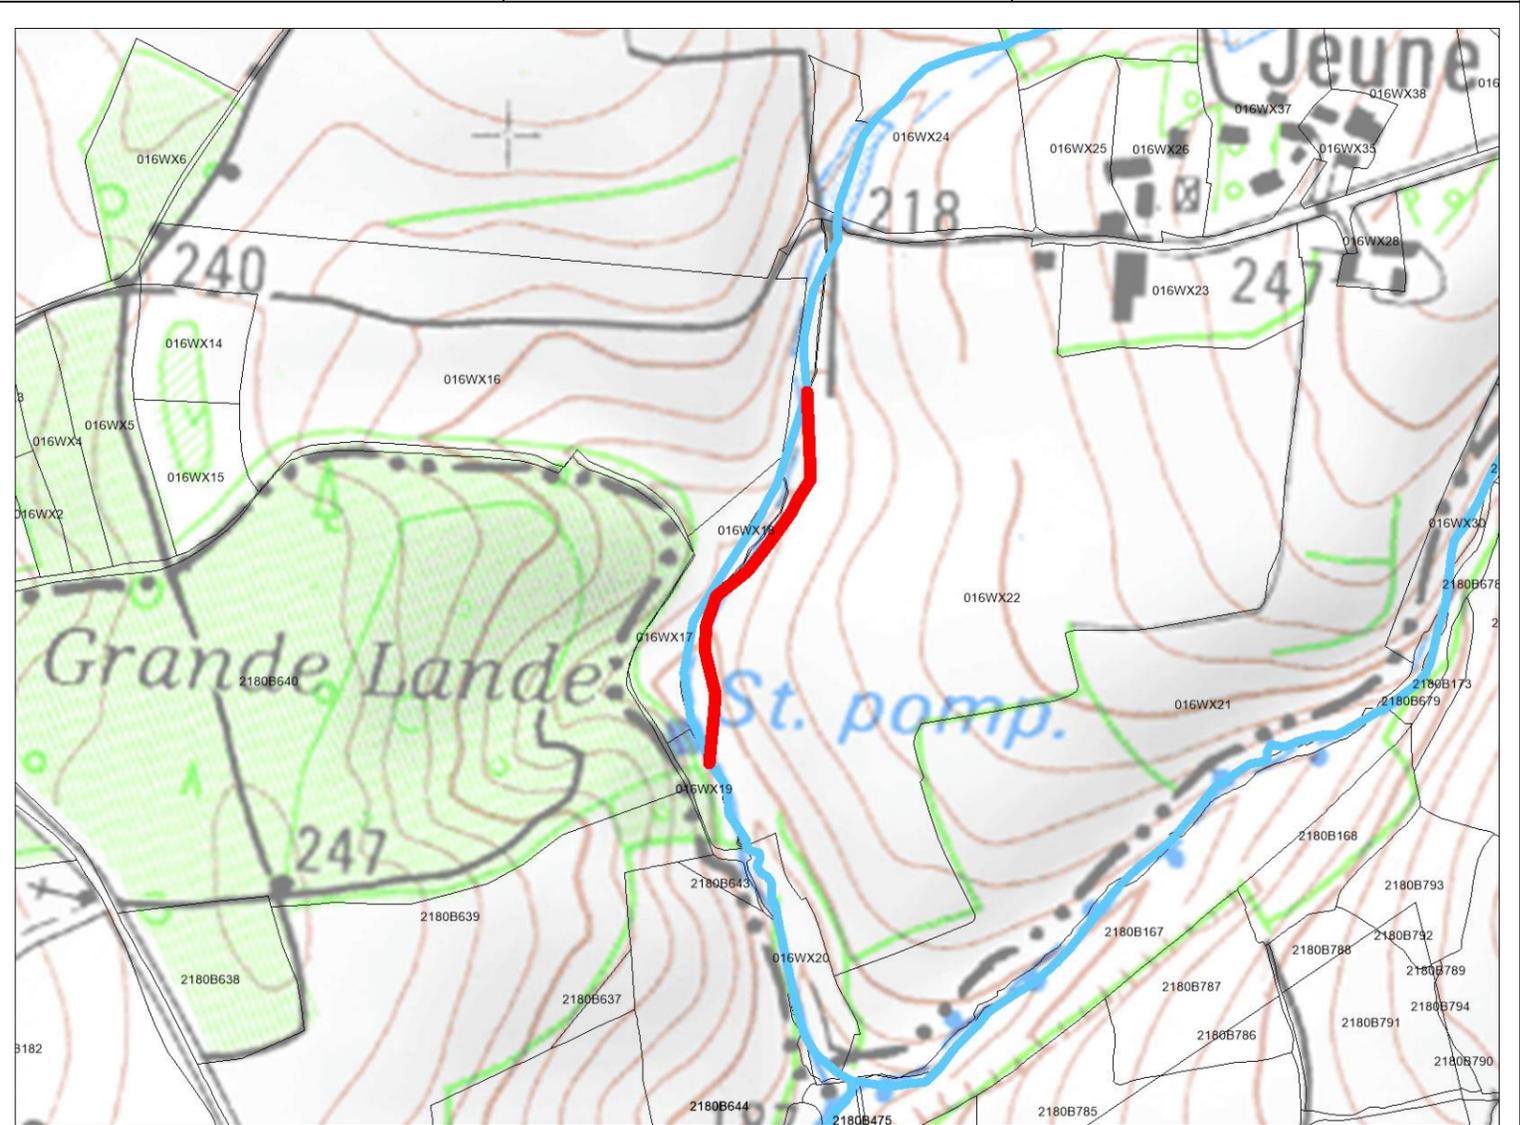
Jouanne Amont Villiers (ruisseau de) BAIS -53016 BVJ\_VILLSEG001 BVJ\_TVX00729

Sur une majeure partie de son secteur amont, le ruisseau de Villiers est très anthropisé. Sur ce secteur, le cours d'eau a été déplacé et il n'a plus de connexion directe avec les zones humides adjacentes.

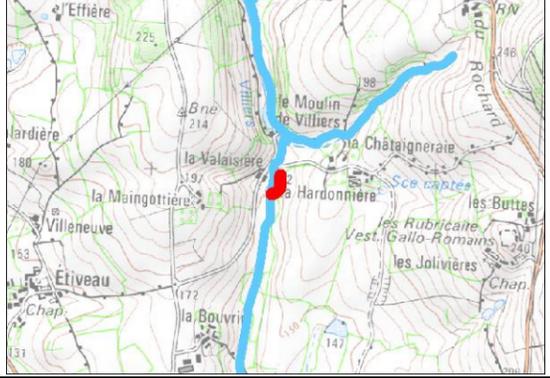
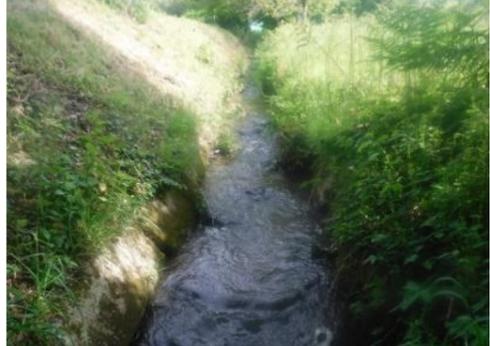
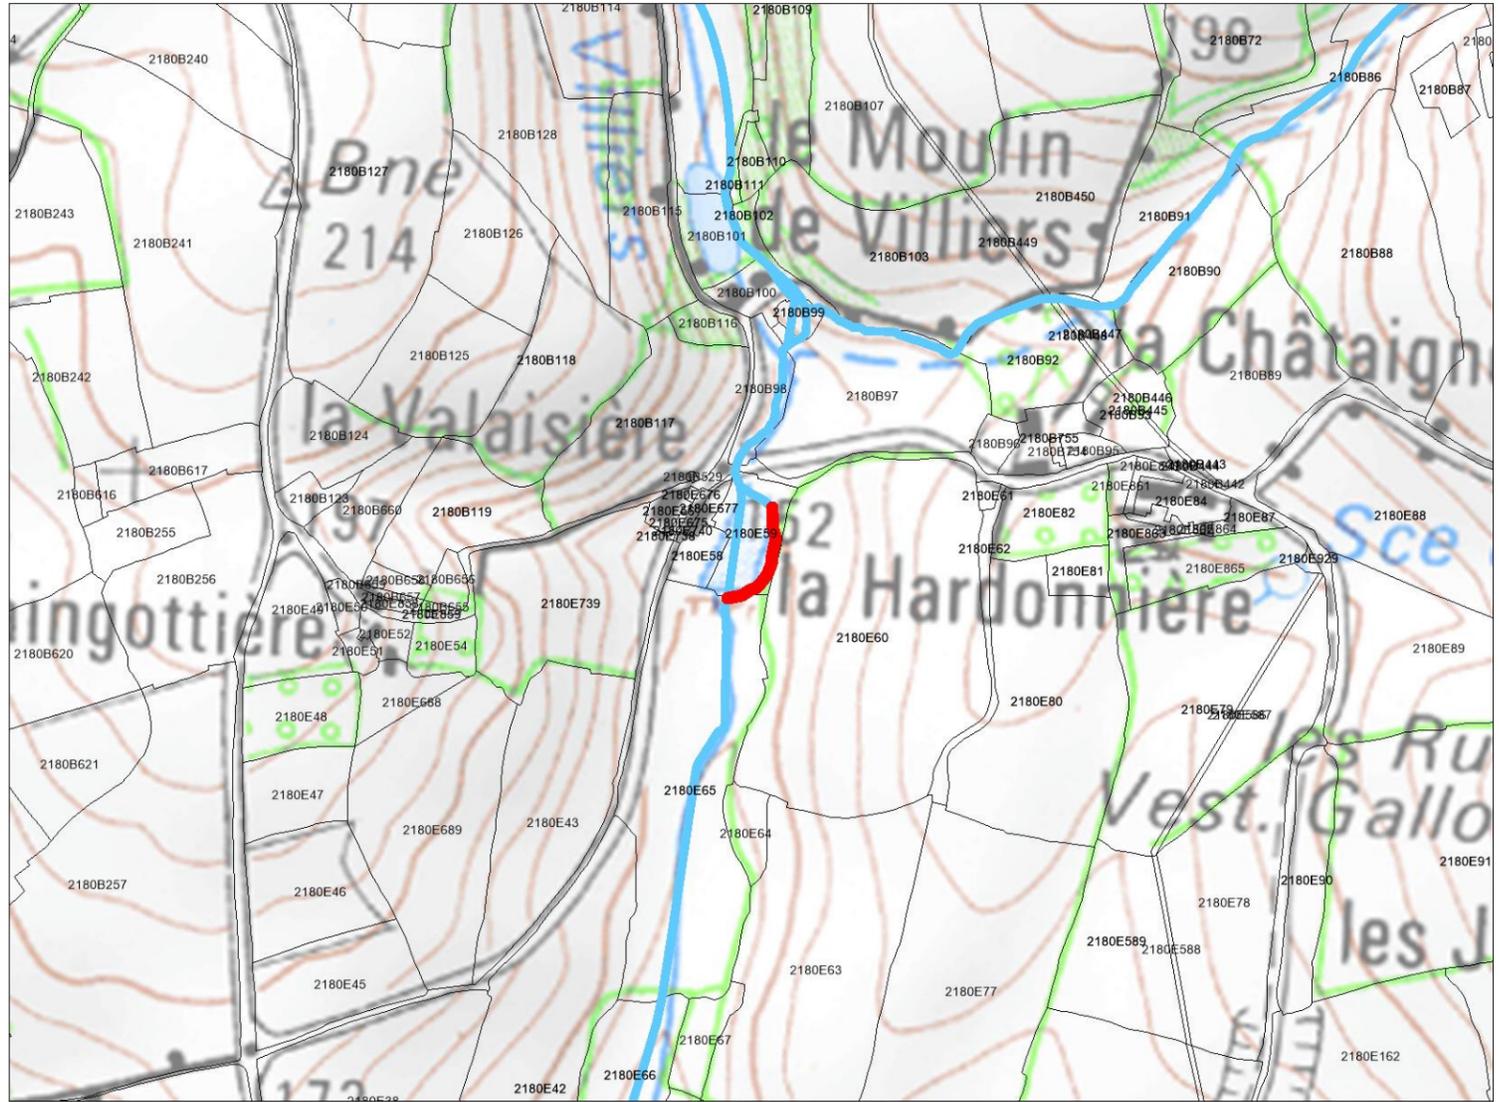
| | | | | | | | | | | | | | | | |
| Description et justification de l'intervention | | | | | | | | | | | | | | | | | | |
| Description | | Justification | | | | | | | | | | | | | | | | |
| <p><b>Caractéristiques du lit</b></p> <p>Largeur moyenne : 0,8m<br/>Profondeur moyenne : 0,8m<br/>Linéaire : 83ml</p> <p><b>Caractéristiques techniques</b></p> <p>Coût : 6640 € HT<br/>Techniques préconisées :<br/>Dans un premier temps, l'objectif est de retirer les dalles bétons présentes dans le cours d'eau (berges et fond du lit). Dans un second temps une recharge granulométrique (0-100 mm) sur 10-20 cm sera mise en place afin de diversifier les habitats et les faciès d'écoulements.</p> | | <p>Amélioration de la diversité des habitats du lit et des berges en favorisant une plus grande diversité de faciès d'écoulement, de végétation de berge et en favorisant les zones de dépôts ou d'érosion. Restauration de l'ensemble des fonctionnalités hydromorphologiques du cours d'eau.</p> <p>Sur ce site, le cours d'eau n'est pas totalement busé. Des dalles bétons sont présentes au niveau des berges et sur le fond du cours d'eau (cours d'eau non fonctionnel).</p> | | | | | | | | | | | | | | | | |
| <p><b>Procédure (L.214-1 du CE) :</b></p>
